Commune : **LOCHES****Centre Hospitalier de Loches Service des Urgences, Mur**Rivière : **L' Indre**

**GÉNÉRAL****Unité de gestion :** Loire-Allier-Cher-Indre**Code :** WEB\_S\_202401254234**Date de mise à jour :** 25/01/2024**Auteur :** SPC LACI

**5 Février 2013**Nature de l'inondation : **Débordement de cours d'eau**Altitude calculée de l'eau : **69.991 m**Nature du repère : **Photographie**

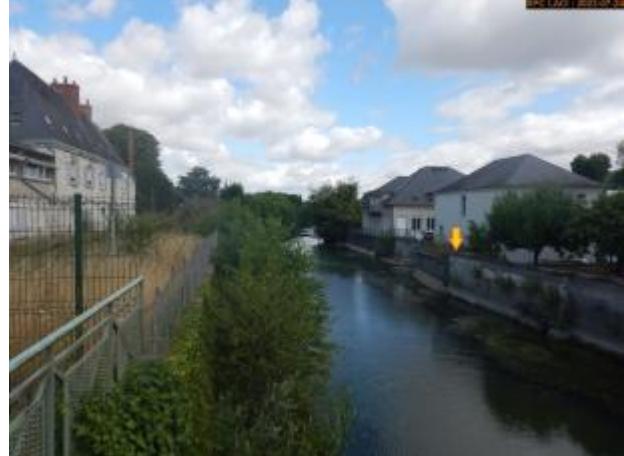
**Commentaires :** Ce site se trouve au niveau du centre Hospitalier de Loches Service des Urgences, plus précisément, il se situe sur le mur de protection et à côté du jardinet.

Vue du site en 2023

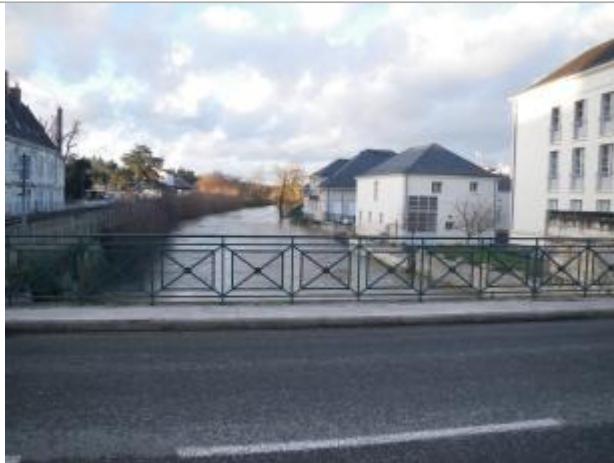
**Commentaires :** Ce repère de crue a été établi à partir d'une photographie issue de la crue de février 2013. L'eau a atteint le muret de protection du parc, plus précisément, à 1.24 m en dessous du haut de celui-ci.

Vue de la photo en février 2013
