Commune : **LOCHES**Rivière : **L' Indre****Centre Hospitalier de Loches Service des Urgences, Mur****Commentaires** : Ce site se trouve au niveau du centre Hospitalier de Loches Service des Urgences, plus précisément, il se situe sur le mur de protection et à côté du jardinnet.**1** Repère(s) sur le site**GÉNÉRAL****Unité de gestion** : Loire-Allier-Cher-Indre**Code** : WEB\_S\_202401254234 **Date de mise à jour** : 25/01/2024**Auteur** : SPC LACI

**GÉOLOCALISATION****Coordonnées WGS84** : X: 1.00145098 / Y: 47.12898280**Coordonnées RGF93 (Lambert 93)** X: 548516.04 / Y: 6671774.33**Coordonnées RGF93 (ETRS89)** : X: 1.001451 / Y: 47.1289828**Code Hydro**: K7--0260 **Rive de référence**: Droite**5 février 2013**

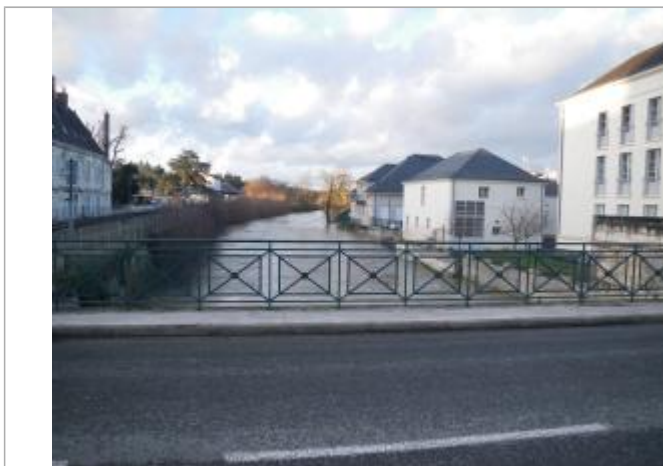
Vue de la photo en février 2013

Nature de l'inondation : **Débordement de cours d'eau**Altitude calculée de l'eau : **69.991 m**Nature du repère : **Photographie****Commentaires** : Ce repère de crue a été établi à partir d'une photographie issue de la crue de février 2013. L'eau a atteint le muret de protection du parc, plus précisément, à 1.24 m en dessous du haut de celui-ci.**GÉNÉRAL****Code** : WEB\_R\_202401255024**Date de mise à jour** :**Auteur** : SPC LACI
