Commune : ARGENTAN

Rivière : L' Orne

## Pied du banc, Clos Menou

**Unité de gestion :** Seine aval-Côtiers Normands**Code :** WEB\_S\_202401255059    **Date de mise à jour :** 25/01/2024**Auteur :** SPC.SACN

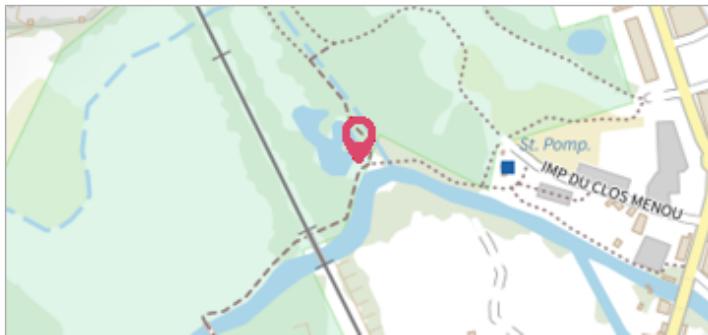
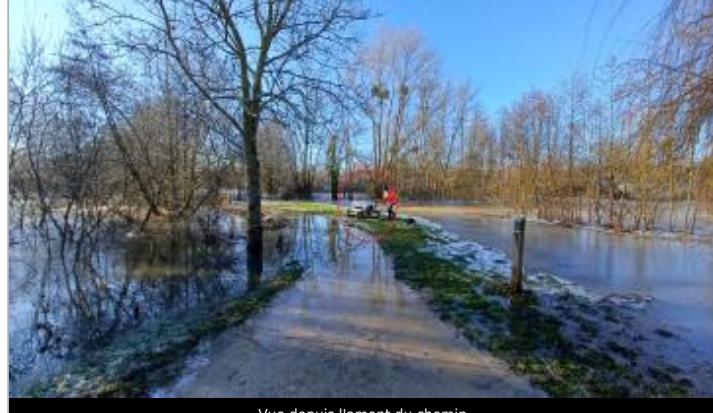
**Commentaires :** Le banc est situé sur le chemin pédestre entre la 1ère et 2ème passerelle en bois, à environ 300 mètres de la Halle du Clos Menou.

Vue depuis l'amont du chemin

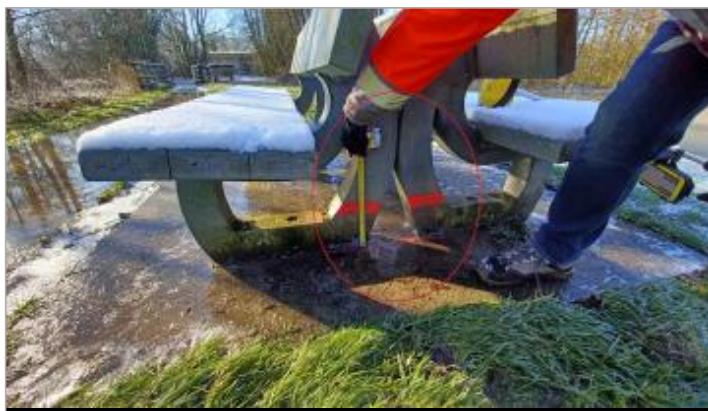
**18 Janvier 2024**Nature de l'inondation : **Débordement de cours d'eau**Altitude calculée de l'eau : **153.9 m**Nature du repère : **Laisse d'inondation****Commentaires :** Laisse de crue à 14 cm/sol.

Laisse de crue à 14 cm/sol

**Maximum de l'inondation :** Oui**Visibilité :** Oui**État du repère :** Bon**Pérennité :** Aucune**Repère calculé :** Non**PHEC :** Non

**Méthode :** GPS**Organisme :** SPC Seine aval - Côtiers normands**Commentaires sur le nivellage :** Précision instrument: +/- 2 cm.**Référence nivélée :** Autre type de référence**Description référence du repère :** sol au pied du banc**Système altimétrique :** NGF IGN 1969 (système normal)**Altitude de la référence (en m) :** 153.760 m**Différence entre le niveau d'eau et la référence (en m) :** 0.140 m**Altitude calculée de l'eau (en m) :** 153.9 m
