Commune : **LOCHES**Rivière : **L' Indre****Centre Hospitalier Paul Martinais, zone atterrissage hélicoptère****Commentaires** : Ce site se trouve à proximité de la zone d'atterrissage des hélicoptères du Centre Hospitalier Paul Martinais, plus précisément sur la pelouse bordant cette zone.**1** Repère(s) sur le site**GÉNÉRAL****Unité de gestion** : Loire-Cher-Indre**Code** : WEB\_S\_202401264639 **Date de mise à jour** : 26/01/2024**Auteur** : SPC LACI

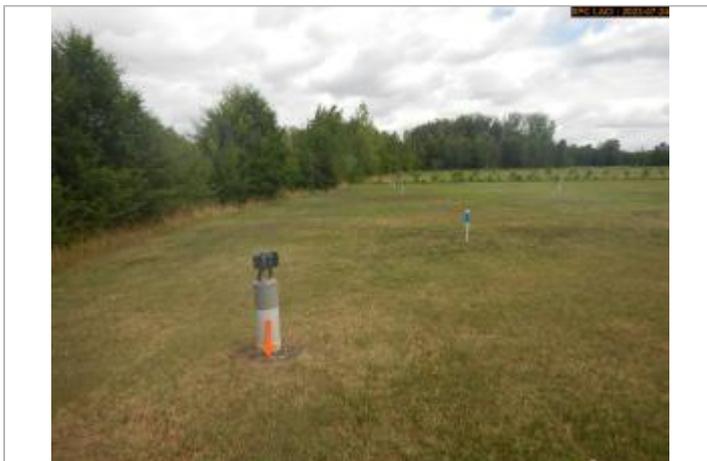
Vue du site en 2023

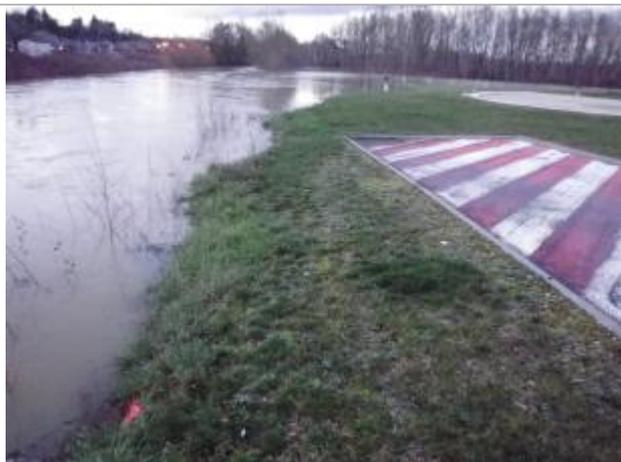
Nature de l'inondation : **Débordement de cours d'eau**Altitude calculée de l'eau : **70.087 m**Nature du repère : **Photographie****Commentaires** : Ce repère de crue a été établi à partir d'une photographie issue de la crue de février 2013. L'eau a presque atteint la zone d'atterrissage des hélicoptères et le parking de l'hôpital. Plus précisément, elle est montée jusqu'au premier lampadaire sur la pelouse.**GÉNÉRAL****Code** : WEB\_R\_202401265739**Date de mise à jour** :**Auteur** : SPC LACI

Vue de la photo en février 2013
