Commune : LOCHES

Rivière : L' Indre

Centre Hospitalier Paul Martinais, Urgences

Unité de gestion : Loire-Allier-Cher-Indre**Code :** WEB_S_202401265355**Date de mise à jour :** 26/01/2024**Auteur :** SPC LACI

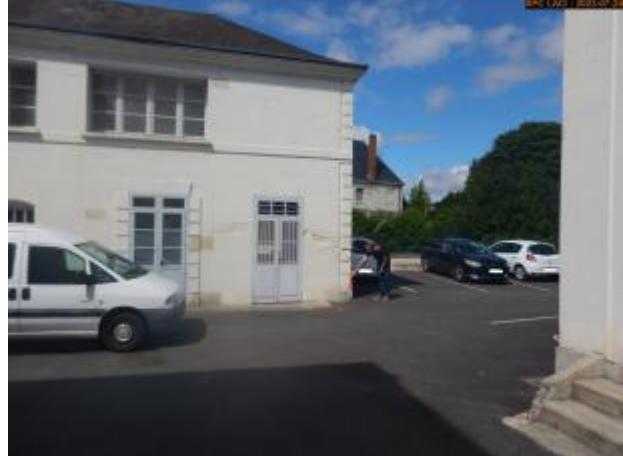
Commentaires : Ce site se trouve à proximité des urgences du Centre Hospitalier Paul Martinais, plus précisément, ce bâtiment se situe à côté du jardin de repos de ce complexe.

Vue du site en 2023

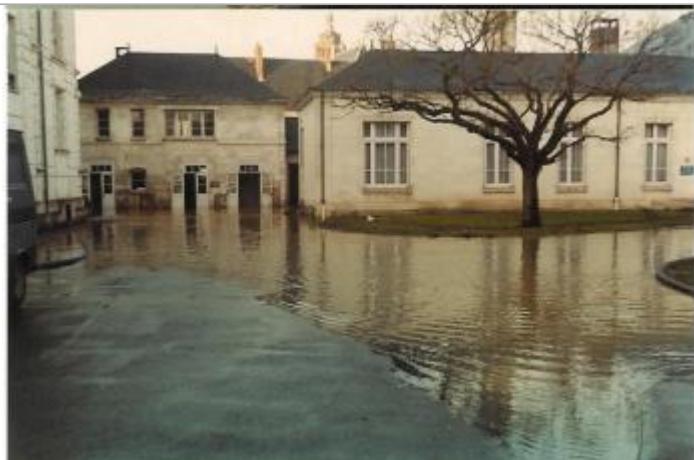
Commentaires : Ce repère de crue a été établi à partir d'une photographie issue de la crue de décembre 1982. L'eau a atteint la cour des urgences et de l'hôpital, plus précisément, le repère se trouve à 0.20 m au dessus du coin du bâtiment à côté du jardin.

Vue de la photo en décembre 1982
