Commune : **LOCHES**Rivière : **L' Indre****Centre Hospitalier Paul Martinais, Urgences****Commentaires** : Ce site se trouve à proximité des urgences du Centre Hospitalier Paul Martinais, plus précisément, ce bâtiment se situe à côté du jardin de repos de ce complexe.**1**

GÉNÉRAL**Unité de gestion** : Loire-Allier-Cher-Indre**Code** : WEB_S_202401265355 **Date de mise à jour** : 26/01/2024**Auteur** : SPC LACI

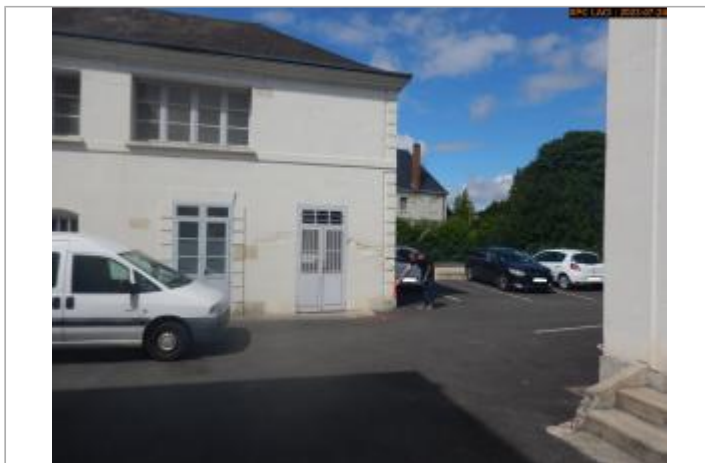
Vue du site en 2023
