Commune : **LOCHES**Rivière : **L' Indre****Centre Hospitalier Paul Martinais, Urgences**

1 Repère(s) sur le site**GÉNÉRAL****Unité de gestion** : Loire-Allier-Cher-Indre**Code** : WEB_S_202401265355**Date de mise à jour** : 26/01/2024**Auteur** : SPC LACI

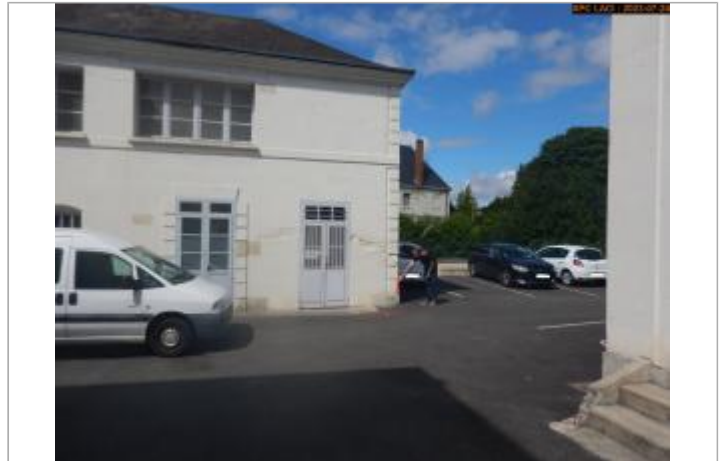
Commentaires : Ce site se trouve à proximité des urgences du Centre Hospitalier Paul Martinais, plus précisément, ce bâtiment se situe à côté du jardin de repos de ce complexe.

Vue du site en 2023

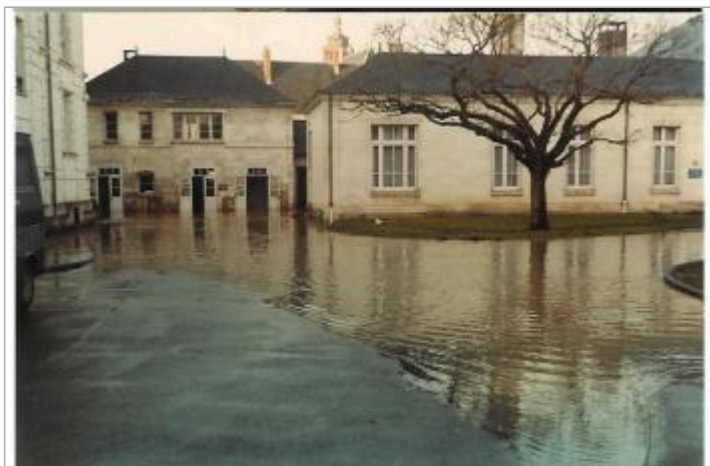
**20 Décembre 1982**Nature de l'inondation : **Débordement de cours d'eau**Altitude calculée de l'eau : **70.674 m**Nature du repère : **Photographie**

Commentaires : Ce repère de crue a été établi à partir d'une photographie issue de la crue de décembre 1982. L'eau a atteint la cour des urgences et de l'hôpital, plus précisément, le repère se trouve à 0.20 m au dessus du coin du bâtiment à côté du jardin.

Vue de la photo en décembre 1982
