Commune : **LOCHES**Rivière : **L' Indre****Centre Hospitalier Paul Martinais, Urgences****Commentaires** : Ce site se trouve à proximité des urgences du Centre Hospitalier Paul Martinais, plus précisément, ce bâtiment se situe à côté du jardin de repos de ce complexe.**1**

GÉNÉRAL**Unité de gestion** : Loire-Allier-Cher-Indre**Code** : WEB_S_202401265355 **Date de mise à jour** : 26/01/2024**Auteur** : SPC LACI

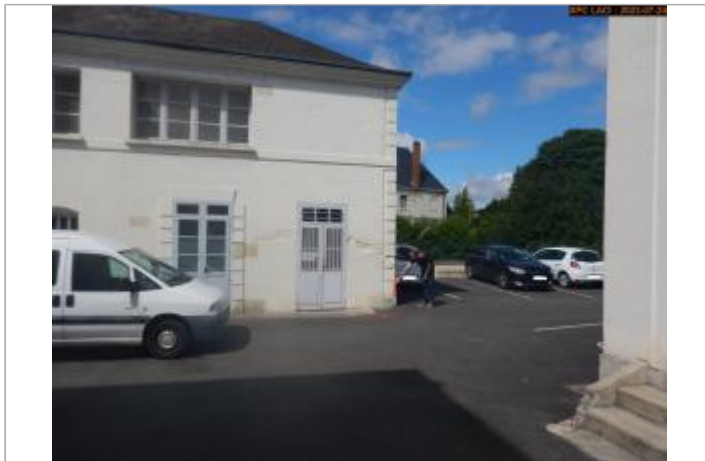
Vue du site en 2023

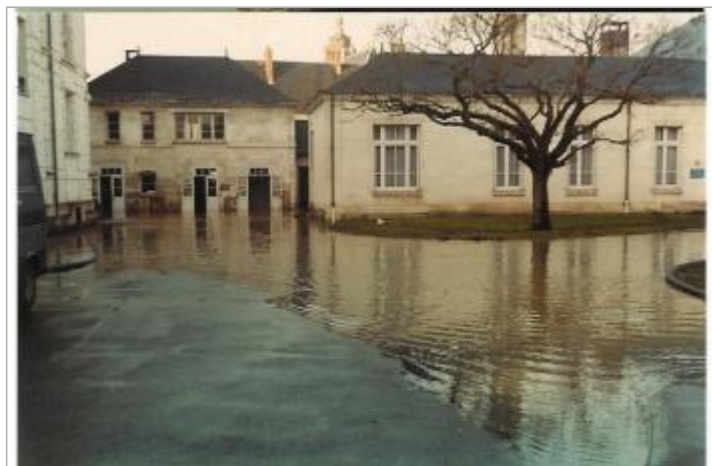
**20 décembre 1982**Nature de l'inondation : **Débordement de cours d'eau**Altitude calculée de l'eau : **70.674 m**Nature du repère : **Photographie****Commentaires** : Ce repère de crue a été établi à partir d'une photographie issue de la crue de décembre 1982. L'eau a atteint la cour des urgences et de l'hôpital, plus précisément, le repère se trouve à 0.20 m au dessus du coin du bâtiment à côté du jardin.**GÉNÉRAL****Code** : WEB_R_202401260402**Date de mise à jour** :**Auteur** : SPC LACI

Vue de la photo en décembre 1982
