Commune : **REIGNAC-SUR-INDRE**Rivière : **L' Indre****1 Rue du Gué Romain, Garage**

1 Repère(s) sur le site**GÉNÉRAL****Unité de gestion :** Loire-Allier-Cher-Indre**Code :** WEB_S_202401295304**Date de mise à jour :** 29/01/2024**Auteur :** SPC LACI

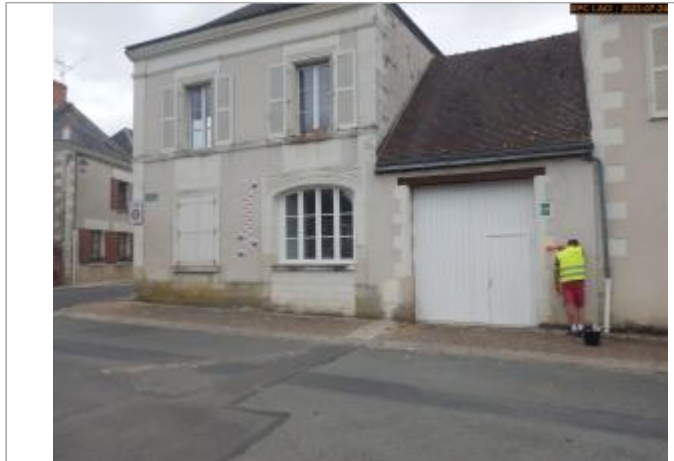
Commentaires : Ce site se trouve sur le pilier droit du garage de la maison au numéro N°1 de la rue du Gué Romain, face au parking devant l'Indre et aval du pont en rive gauche.

Vue du site en 2023

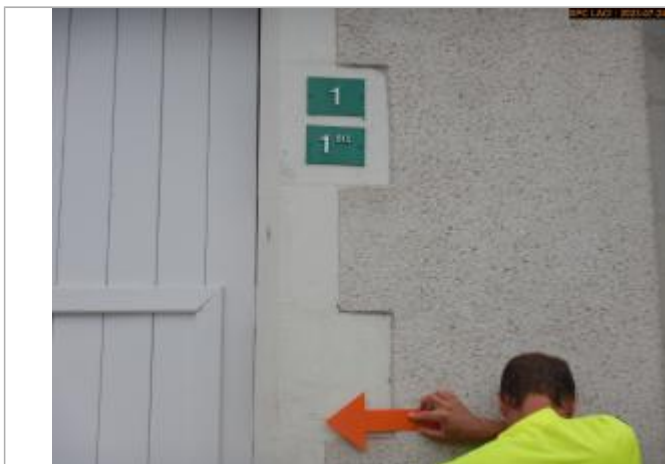
**Décembre 1982**Nature de l'inondation : **Débordement de cours d'eau**Altitude calculée de l'eau : **63.527 m**Nature du repère : **Marque gravée**

Commentaires : Ce repère de crue est un repère gravé composé seulement d'un trait, il se trouve sur le pilier gauche en dessous du numéro N°1 de la maison. Plus précisément, il est situé à 1.48 m au dessus du haut du trottoir.

MARQUE**Maximum de l'inondation :** Oui**Visibilité :** Oui**Pérennité :** Longue**PHEC :** Non**État du repère :** Bon**Repère calculé :** Non**SOURCE DE REPÉRAGE : SPC LACI, RECENSEMENT DES REPÈRES DE CRUES ÉTÉ 2023 -****Type de repérage :** Campagne de terrain post-inondation**Organisme :** SPC Loire-Allier-Cher-Indre**NIVELLEMENT DGPS SPC LACI - 24/07/2023****Méthode :** GPS**Organisme :** SPC Loire-Allier-Cher-Indre**Référence nivelée :** Autre type de référence**Description référence du repère :** Trottoir**Système altimétrique :** NGF IGN 1969 (système normal)**Altitude de la référence (en m) :** 62.047 m**Différence entre le niveau d'eau et la référence (en m) :** 1.480 m**Altitude calculée de l'eau (en m) :** 63.527 m

Vue du repère en 2023
