Commune : **REIGNAC-SUR-INDRE**Rivière : **L' Indre****2 Rue du Vieux Bourg****Commentaires :** Ce site se trouve sur le pilier droit de l'entrée de la maison au numéro N°2 de la rue du Vieux Bourg.**1**

**GÉNÉRAL****Unité de gestion :** Loire-Allier-Cher-Indre**Code :** WEB\_S\_202401314151**Date de mise à jour :** 31/01/2024**Auteur :** SPC LACI

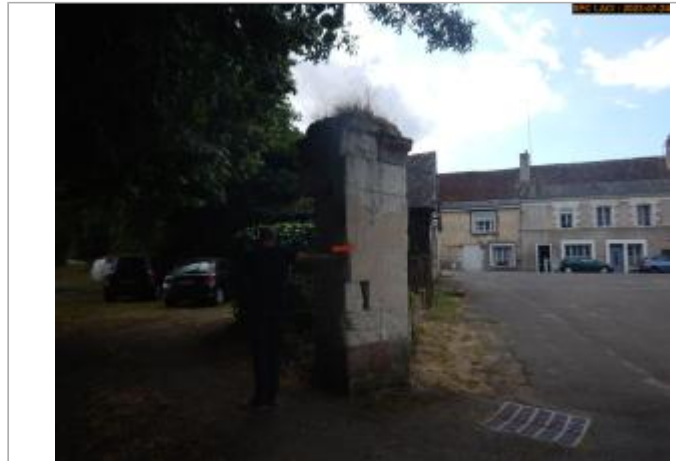
Vue du site en 2023

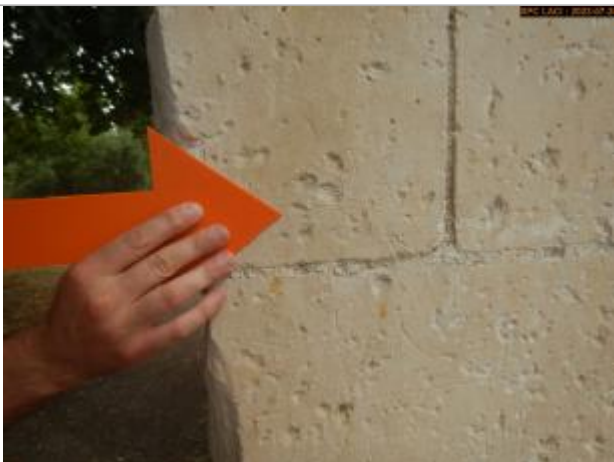
**21 Décembre 1982**Altitude calculée de l'eau : **63.771 m**Nature de l'inondation : **Débordement de cours d'eau**Nature du repère : **Marque gravée****Commentaires :** Ce repère de crue est une marque gravée constituée d'un trait et d'un écrit sur le pilier droit du portail d'entrée de la maison au N°2. Plus précisément, il est situé à 1.45m du sol bitumé.**GÉNÉRAL****Code :** WEB\_R\_202401314803**Date de mise à jour :****Auteur :** SPC LACI

**MARQUE****Texte :** 1982**Maximum de l'inondation :** Oui**Visibilité :** Oui**État du repère :** Bon**Pérennité :** Longue**Repère calculé :** Non**PHEC :** Non**SOURCE DE REPÉRAGE :** SPC LACI, RECENSEMENT DES REPÈRES DE CRUES ÉTÉ 2023 -**Type de repérage :** Campagne de terrain post-inondation**Organisme :** SPC Loire-Allier-Cher-Indre**NIVELLEMENT DGPS SPC LACI - 24/07/2023****Méthode :** GPS**Organisme :** SPC Loire-Allier-Cher-Indre**Référence nivelée :** Autre type de référence**Description référence du repère :** Sol bitumé**Système altimétrique :** NGF IGN 1969 (système normal)**Altitude de la référence (en m) :** 62.321 m**Différence entre le niveau d'eau et la référence (en m) :** 1.450 m**Altitude calculée de l'eau (en m) :** 63.771 m

Vue du repère en 2023
