Commune : REIGNAC-SUR-INDRE

Rivière : L' Indre

## Banc public, Rue Louis de Barberin

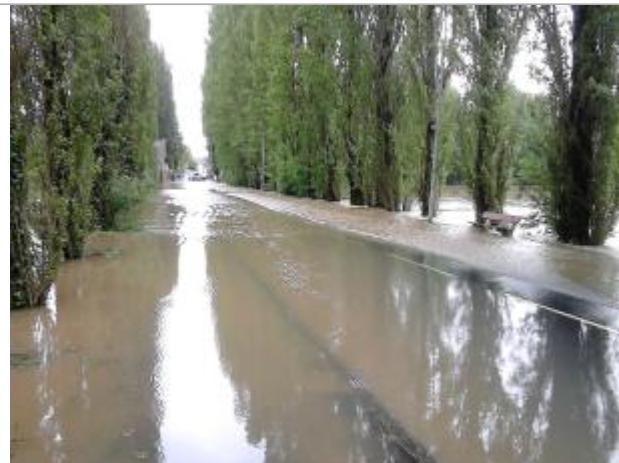
**Commentaires :** Ce repère de crue a été établi à partir d'une photographie issue de la crue du 01 juin 2016. L'eau a atteint la route D58, plus précisément, à 0.14m en dessous du banc public.

**Méthode :** GPS**Organisme :** SPC Loire-Allier-Cher-Indre**Référence nivelée :** Autre type de référence**Description référence du repère :** Haut du banc public (latte)**Système altimétrique :** NGF IGN 1969 (système normal)**Altitude de la référence (en m) :** 62.807 m**Différence entre le niveau d'eau et la référence (en m) :** -0.140 m**Altitude calculée de l'eau (en m) :** 62.667

Vue de la photo en juin 2016
