Commune : **REIGNAC-SUR-INDRE**Rivière : **L' Indre****Banc public, Rue Louis de Barberin****Commentaires** : Ce site se trouve entre deux ponts de la rue Louis de Barberin sur la route D58. Plus précisément sur le banc qui se trouve sur l'accotement droit quand on se dirige vers l'Indre.**1** Repère(s) sur le site**GÉNÉRAL****Unité de gestion** : Loire-Allier-Cher-Indre**Code** : WEB_S_202401315649 **Date de mise à jour** : 31/01/2024**Auteur** : SPC LACI

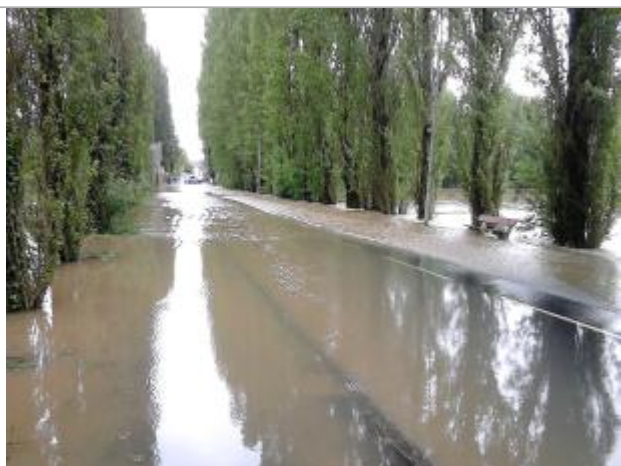
Nature de l'inondation : **Débordement de cours d'eau**Altitude calculée de l'eau : **62.667 m**Nature du repère : **Photographie****Commentaires** : Ce repère de crue a été établi à partir d'une photographie issue de la crue du 01 juin 2016. L'eau a atteint la route D58, plus précisément, à 0.14m en dessous du banc public.**GÉNÉRAL****Code** : WEB_R_202401310707**Date de mise à jour** :**Auteur** : SPC LACI

Vue de la photo en juin 2016
