Commune : **REIGNAC-SUR-INDRE**Rivière : **L' Indre****Banc public, Rue Louis de Barberin****Commentaires** : Ce site se trouve entre deux ponts de la rue Louis de Barberin sur la route D58. Plus précisément sur le banc qui se trouve sur l'accotement droit quand on se dirige vers l'Indre.**1** Repère(s) sur le site**GÉNÉRAL****Unité de gestion** : Loire-Allier-Cher-Indre**Code** : WEB\_S\_202401315649 **Date de mise à jour** : 31/01/2024**Auteur** : SPC LACI

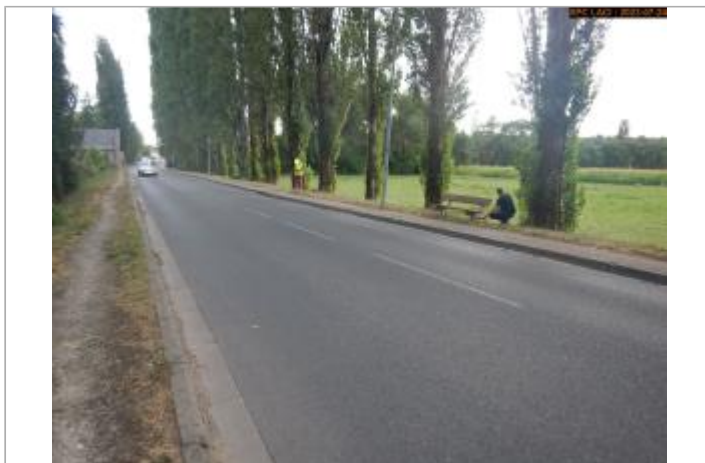
Vue du site en 2023

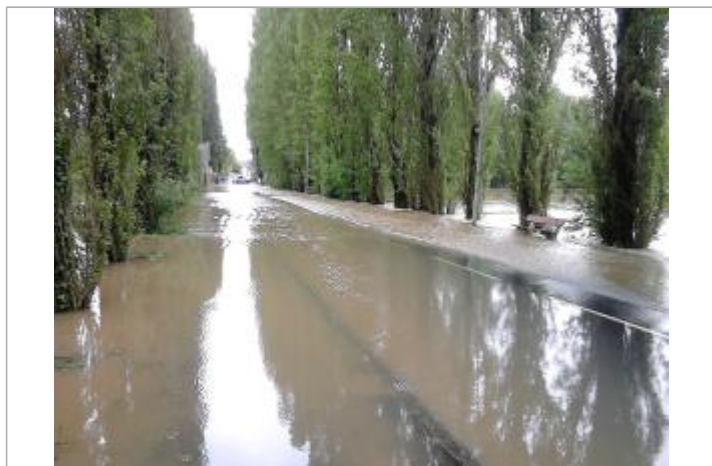
Nature de l'inondation : **Débordement de cours d'eau**Nature du repère : **Photographie****Commentaires** : Ce repère de crue a été établi à partir d'une photographie issue de la crue du 01 juin 2016. L'eau a atteint la route D58, plus précisément, à 0.14m en dessous du banc public.**GÉNÉRAL****Code** : WEB\_R\_202401310707**Date de mise à jour** :**Auteur** : SPC LACI

Vue de la photo en juin 2016
