Commune : REIGNAC-SUR-INDRE

Rivière : L' Indre

## Banc public, Rue Louis de Barberin

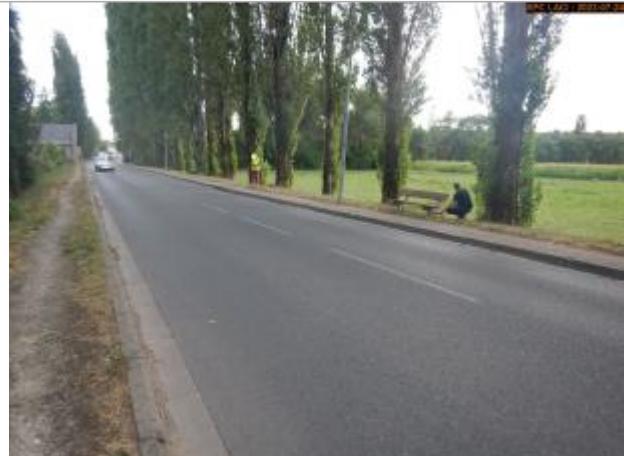
**Commentaires :** Ce site se trouve entre deux ponts de la rue Louis de Barberin sur la route D58. Plus précisément sur le banc qui se trouve sur l'accotement droit quand on se dirige vers l'Indre.

Vue du site en 2023

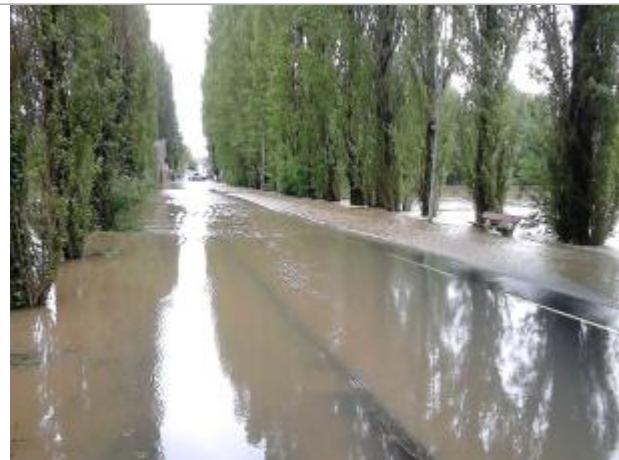
**Commentaires :** Ce repère de crue a été établi à partir d'une photographie issue de la crue du 01 juin 2016. L'eau a atteint la route D58, plus précisément, à 0.14m en dessous du banc public.

Vue de la photo en juin 2016

**Méthode :** GPS**Organisme :** SPC Loire-Allier-Cher-Indre**Référence nivelée :** Autre type de référence**Description référence du repère :** Haut du banc public (latte)**Système altimétrique :** NGF IGN 1969 (système normal)**Altitude de la référence (en m) :** 62.807 m**Différence entre le niveau d'eau et la référence (en m) :** -0.140 m**Altitude calculée de l'eau (en m) :** 62.667 m
