Commune : COURÇAY

Rivière : L' Indre

## Le Bourg de Courçay

**Unité de gestion :** Loire-Allier-Cher-Indre**Code :** LCI\_S\_1891**Date de mise à jour :** 31/01/2024**Auteur :** SPC LCI

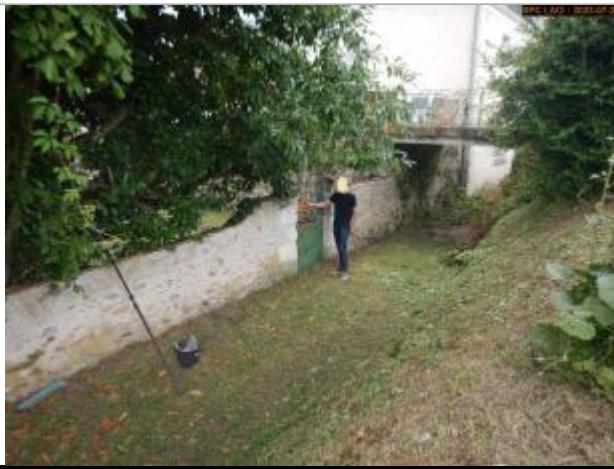
**1910**Nature de l'inondation : **Débordement de cours d'eau**Altitude calculée de l'eau : **61.671 m**Nature du repère : **Marque gravée**

**Commentaires :** Ce repère de crue est une marque gravée constituée d'un trait et d'un écrit sur le pilier gauche du portillon vert. Il se trouve à 1.135 m au dessus du sol naturel.

Vue du repère en 2023

**Texte :** 1910**Maximum de l'inondation :** Oui**Visibilité :** Oui**État du repère :** Bon**Pérennité :** Longue**Repère calculé :** Non**PHEC :** Non

**Méthode :** GPS**Organisme :** SPC Loire-Allier-Cher-Indre**Référence nivélée :** Autre type de référence**Description référence du repère :** Sol naturel**Système altimétrique :** NGF IGN 1969 (système normal)**Altitude de la référence (en m) :** 60.536 m**Différence entre le niveau d'eau et la référence (en m) :** 1.135 m**Altitude calculée de l'eau (en m) :** 61.671 m
