Commune : **COURCAY**Rivière : **L' Indre****Le Bourg de Courçay****Commentaires** : Ce site se trouve sur le pilier du portillon vert au niveau de muret de la propriété (dernière maison avant l'Indre), face au parking public de l'Église de la petite ruelle parallèle à la route D83 à l'aval du pont et en rive droite.**7** Repère(s) sur le site**GÉNÉRAL****Unité de gestion** : Loire-Allier-Cher-Indre**Code** : LCI\_S\_1891**Date de mise à jour** : 31/01/2024**Auteur** : SPC LCI

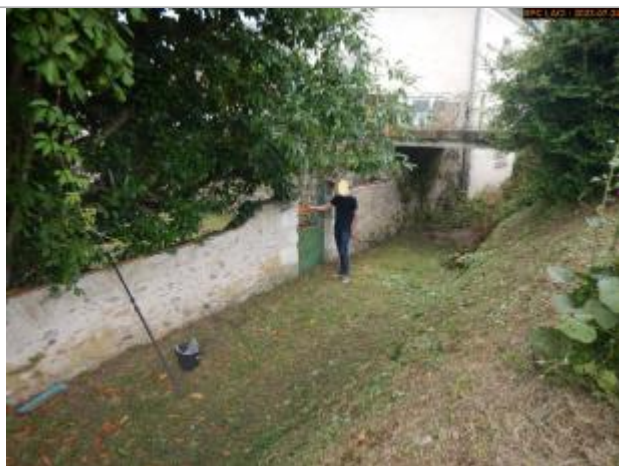
**1910**Nature de l'inondation : **Débordement de cours d'eau**Altitude calculée de l'eau : **61.671 m**Nature du repère : **Marque gravée****Commentaires** : Ce repère de crue est une marque gravée constituée d'un trait et d'un écrit sur le pilier gauche du portillon vert. Il se trouve à 1.135 m au dessus du sol naturel.**GÉNÉRAL****Code** : WEB\_R\_202401314140**Date de mise à jour** :**Auteur** : SPC LACI

**MARQUE****Texte** : 1910**Maximum de l'inondation** : Oui**Visibilité** : Oui**État du repère** : Bon**Pérennité** : Longue**Repère calculé** : Non**PHEC** : Non**SOURCE DE REPÉRAGE** : SPC LACI, RECENSEMENT DES REPÈRES DE CRUES ÉTÉ 2023 -**Type de repérage** : Campagne de terrain post-inondation**Organisme(s)** : SPC Loire-Allier-Cher-Indre**NIVELLEMENT DGPS SPC LACI - 24/07/2023****Méthode** : GPS**Organisme** : SPC Loire-Allier-Cher-Indre**Référence nivelée** : Autre type de référence**Description référence du repère** : Sol naturel**Système altimétrique** : NGF IGN 1969 (système normal)**Altitude de la référence (en m)** : 60.536 m**Différence entre le niveau d'eau et la référence (en m)** : 1.135 m**Altitude calculée de l'eau (en m)** : 61.671 m

Vue du repère en 2023
