Commune : COURCAY

Rivière : L' Indre

Restaurant, 7 D17 (Rue du Moulin)

Unité de gestion : Loire-Allier-Cher-Indre**Code :** WEB_S_202402011647**Date de mise à jour :** 01/02/2024**Auteur :** SPC LACI

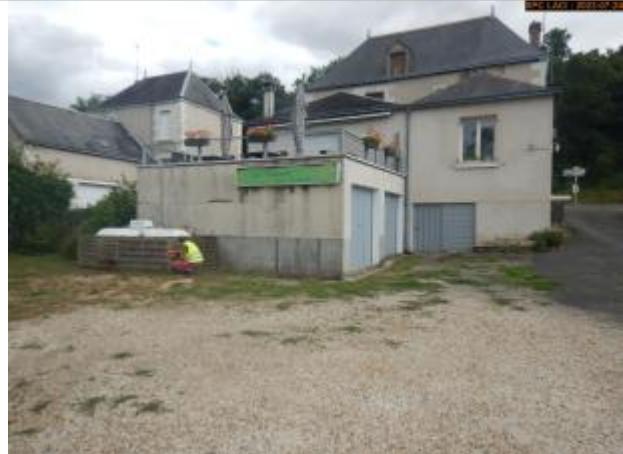
Commentaires : Ce site se trouve au niveau du restaurant qui fait angle entre les routes D83 et D17 (Rue du Moulin). Plus précisément, il se situe à l'arrière du bâtiment au niveau du parking, sur la protection en bois de la citerne à gaz.

Vue du site en 2023

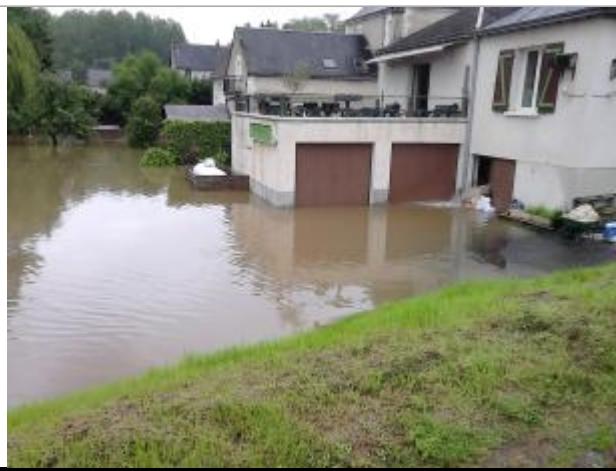
Commentaires : Ce repère de crue a été établi à partir d'une photographie issue de la crue de juin 2016. L'eau a atteint le parking du restaurant, plus précisément, par rapport à la référence, elle est arrivée à 0.46 m au dessus du sol naturel.

Vue de la photo en juin 2016

Méthode : GPS**Organisme :** SPC Loire-Allier-Cher-Indre**Référence nivelée :** Autre type de référence**Description référence du repère :** Sol naturel**Système altimétrique :** NGF IGN 1969 (système normal)**Altitude de la référence (en m) :** 60.890 m**Différence entre le niveau d'eau et la référence (en m) :** 0.460 m**Altitude calculée de l'eau (en m) :** 61.35
