Commune : COURCAY

Rivière : L' Indre

Restaurant, 7 D17 (Rue du Moulin)

Unité de gestion : Loire-Allier-Cher-Indre**Code :** WEB_S_202402011647**Date de mise à jour :** 01/02/2024**Auteur :** SPC LACI

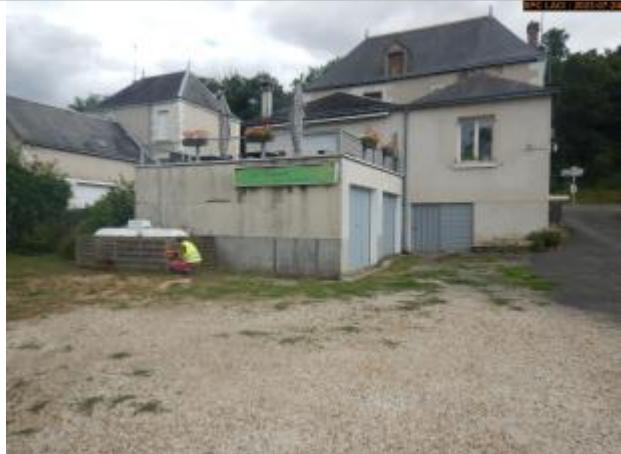
Commentaires : Ce site se trouve au niveau du restaurant qui fait angle entre les routes D83 et D17 (Rue du Moulin). Plus précisément, il se situe à l'arrière du bâtiment au niveau du parking, sur la protection en bois de la citerne à gaz.

Vue du site en 2023

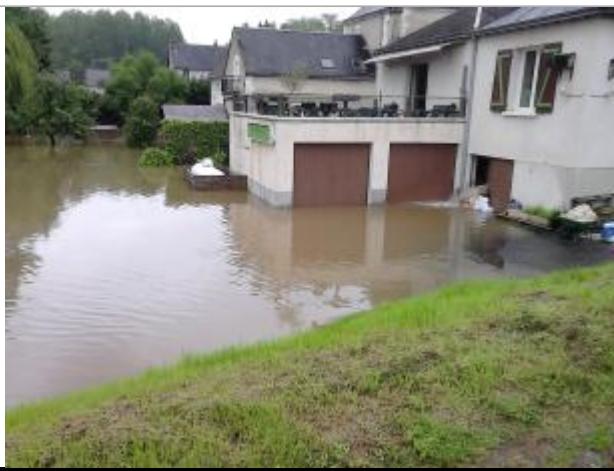
**1^{er} Juin 2016**Nature de l'inondation : **Débordement de cours d'eau**Altitude calculée de l'eau : **61.35 m**Nature du repère : **Photographie**

Commentaires : Ce repère de crue a été établi à partir d'une photographie issue de la crue de juin 2016. L'eau a atteint le parking du restaurant, plus précisément, par rapport à la référence, elle est arrivée à 0.46 m au dessus du sol naturel.

Vue de la photo en juin 2016
