Commune : **COURCAY**Rivière : **L' Indre****Restaurant, 7 D17 (Rue du Moulin)**

1 Repère(s) sur le site**GÉNÉRAL****Unité de gestion :** Loire-Allier-Cher-Indre**Code :** WEB_S_202402011647**Date de mise à jour :** 01/02/2024**Auteur :** SPC LACI

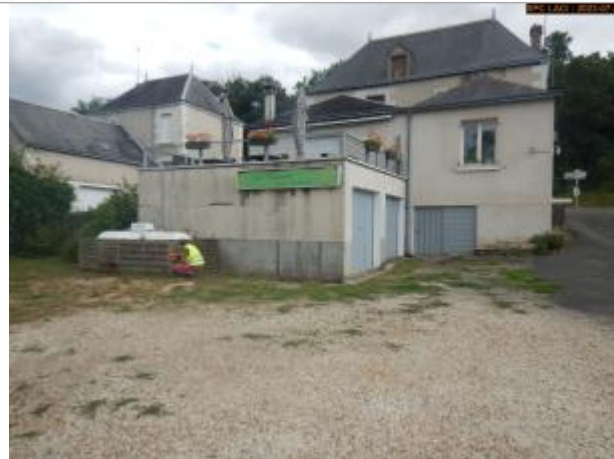
Commentaires : Ce site se trouve au niveau du restaurant qui fait angle entre les routes D83 et D17 (Rue du Moulin). Plus précisément, il se situe à l'arrière du bâtiment au niveau du parking, sur la protection en bois de la citerne à gaz.

Vue du site en 2023

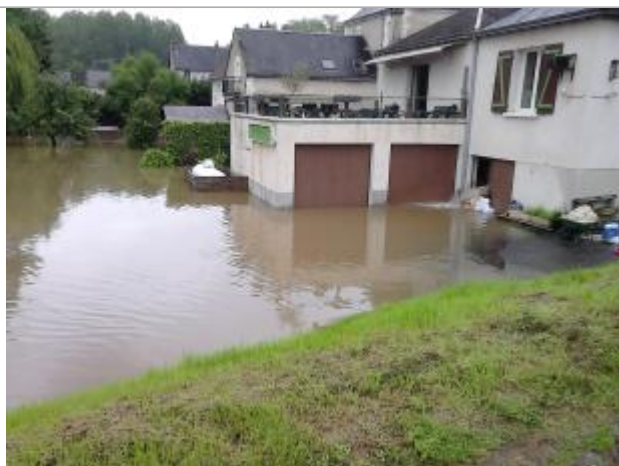
Commentaires : Ce repère de crue a été établi à partir d'une photographie issue de la crue de juin 2016. L'eau a atteint le parking du restaurant, plus précisément, par rapport à la référence, elle est arrivée à 0.46 m au dessus du sol naturel.

Vue de la photo en juin 2016
