Commune : **COURCAY**Rivière : **L' Indre****5 Rue du Moulin****Commentaires** : Ce site se trouve sur la propriété en face du restaurant "La Promenade", à l'intersection entre les routes D83 et D17, plus précisément sur la rue du Moulin au numéro N°5.**1** Repère(s) sur le site**GÉNÉRAL****Unité de gestion** : Loire-Allier-Cher-Indre**Code** : WEB_S_202402013531 **Date de mise à jour** : 01/02/2024**Auteur** : SPC LACI

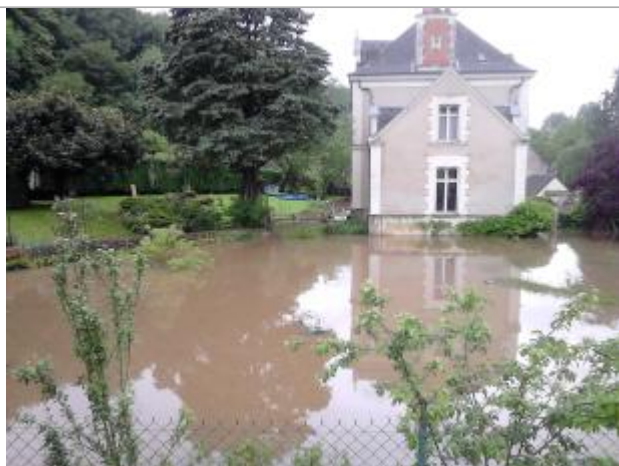
Nature de l'inondation : **Débordement de cours d'eau**Altitude calculée de l'eau : **61.438 m**Nature du repère : **Photographie****Commentaires** : Ce repère de crue a été établi à partir d'une photographie issue de la crue de juin 2016. L'eau a atteint la maison. Plus précisément par rapport à la façade de la maison côté jardin, elle est arrivée à 1.10 m au dessus du sol (parterre de fleurs) devant le jardin.**GÉNÉRAL****Code** : WEB_R_202402014755**Date de mise à jour** :**Auteur** : SPC LACI

Vue de la photo en juin 2016
