Commune : COURCAY

Rivière : L' Indre

GÉNÉRAL**Unité de gestion :** Loire-Allier-Cher-Indre**Code :** WEB_S_202402013531**Date de mise à jour :** 01/02/2024**Auteur :** SPC LACI

GÉNÉRAL**Code :** WEB_R_202402014755**Date de mise à jour :****Auteur :** SPC LACI

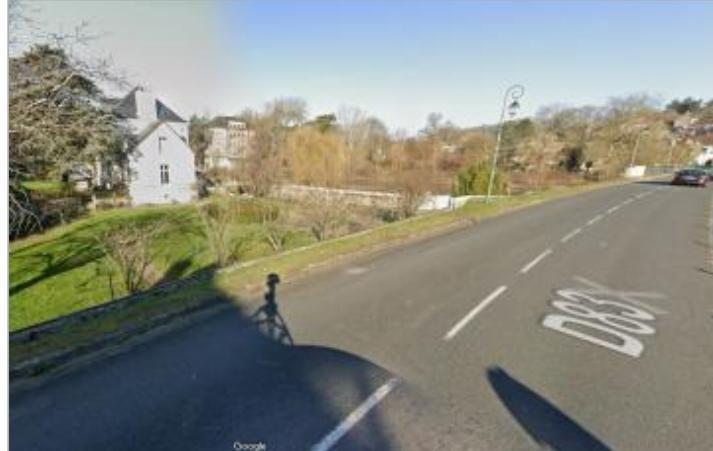
Vue du site en 2023 (Google Maps)

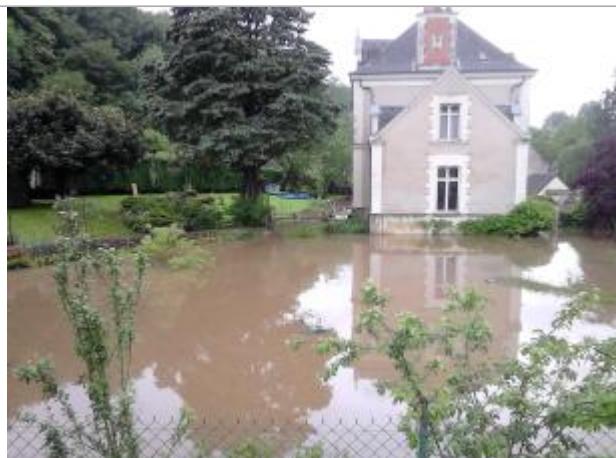
Commentaires : Ce repère de crue a été établi à partir d'une photographie issue de la crue de juin 2016. L'eau a atteint la maison. Plus précisément par rapport à la façade de la maison côté jardin, elle est arrivée à 1.10 m au dessus du sol (parterre de fleurs) devant le jardin.

Vue de la photo en juin 2016
