Commune : **COURCAY**Rivière : **L' Indre****5 Rue du Moulin****Commentaires** : Ce site se trouve sur la propriété en face du restaurant "La Promenade", à l'intersection entre les routes D83 et D17, plus précisément sur la rue du Moulin au numéro N°5.**1** Repère(s) sur le site**GÉNÉRAL****Unité de gestion** : Loire-Allier-Cher-Indre**Code** : WEB_S_202402013531 **Date de mise à jour** : 01/02/2024**Auteur** : SPC LACI

GÉOLOCALISATION**Coordonnées WGS84** : X: 0.87557322 / Y: 47.24837110**Coordonnées RGF93 (Lambert 93)** X: 539333.86 / Y: 6685279.87**Coordonnées RGF93 (ETRS89)** : X: 0.8755732 / Y: 47.2483711**Code Hydro**: K7--0260 **Rive de référence**: Gauche**1er juin 2016**

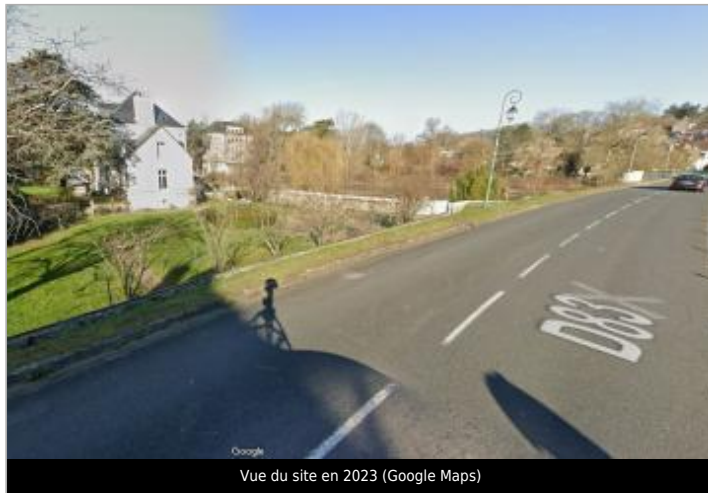
Vue du site en 2023 (Google Maps)

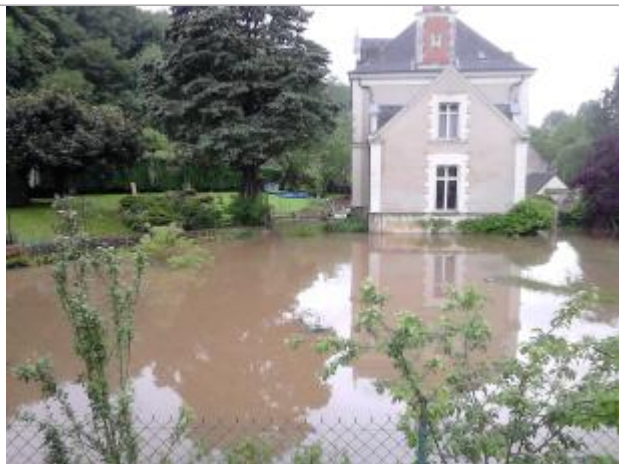
Nature de l'inondation : **Débordement de cours d'eau**Altitude calculée de l'eau : **61.438 m**Nature du repère : **Photographie****Commentaires** : Ce repère de crue a été établi à partir d'une photographie issue de la crue de juin 2016. L'eau a atteint la maison. Plus précisément par rapport à la façade de la maison côté jardin, elle est arrivée à 1.10 m au dessus du sol (parterre de fleurs) devant le jardin.**GÉNÉRAL****Code** : WEB_R_202402014755**Date de mise à jour** :**Auteur** : SPC LACI

Vue de la photo en juin 2016
