Commune : MORNAY-SUR-ALLIER

## Pont de Mornay, D2076

Rivière : L' Allier

## 3 Décembre 2003

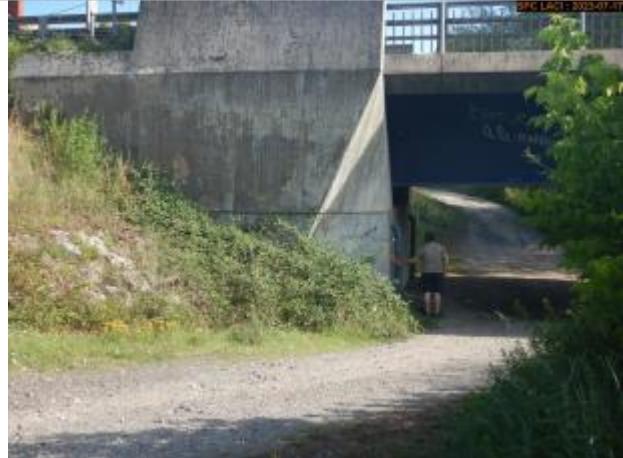
**Commentaires :** Ce site se trouve au niveau du Pont de Mornay sur la route D2076. Plus précisément, il se situe en amont et en rive gauche sur le parement du pont, proche d'un tuyau d'évacuation bleu.

Vue du site en 2023
