Commune : **MORNAY-SUR-ALLIER**Rivière : **L' Allier****Pont de Mornay, D2076****Commentaires** : Ce site se trouve au niveau du Pont de Mornay sur la route D2076. Plus précisément, il se situe en amont et en rive gauche sur le parement du pont, proche d'un tuyau d'évacuation bleu.**1** Repère(s) sur le site**GÉNÉRAL****Unité de gestion** : Loire-Allier-Cher-Indre**Code** : WEB_S_202402053616 **Date de mise à jour** : 05/02/2024**Auteur** : SPC LACI

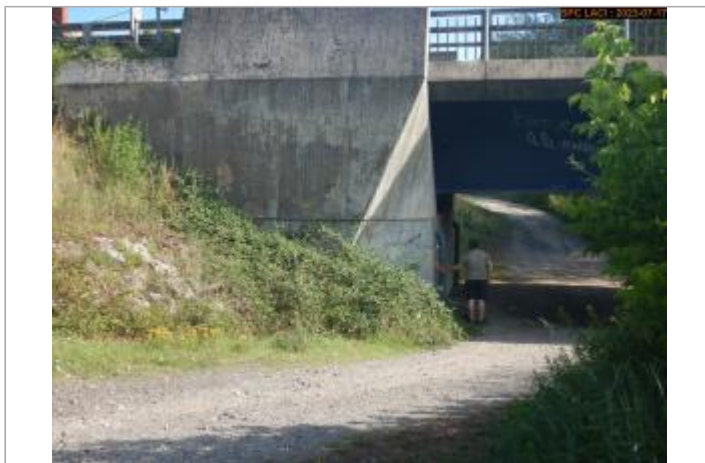
Vue du site en 2023
