Commune : **MORNAY-SUR-ALLIER**Rivière : **L' Allier****Pont de Mornay, D2076****Commentaires** : Ce site se trouve au niveau du Pont de Mornay sur la route D2076. Plus précisément, il se situe en amont et en rive gauche sur le parement du pont, proche d'un tuyau d'évacuation bleu.**1** Repère(s) sur le site**GÉNÉRAL****Unité de gestion** : Loire-Allier-Cher-Indre**Code** : WEB\_S\_202402053616 **Date de mise à jour** : 05/02/2024**Auteur** : SPC LACI

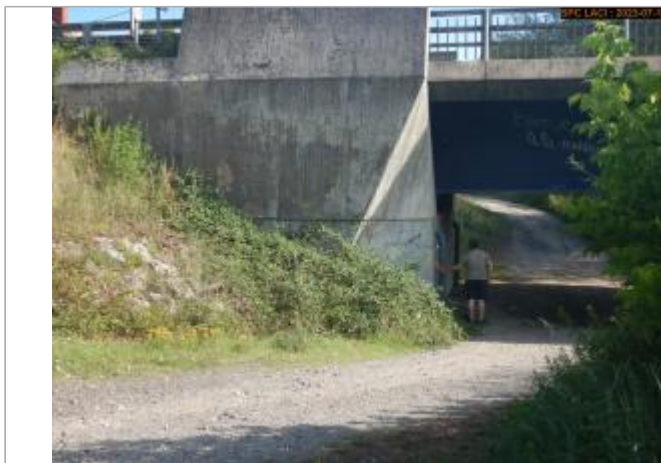
Vue du site en 2023

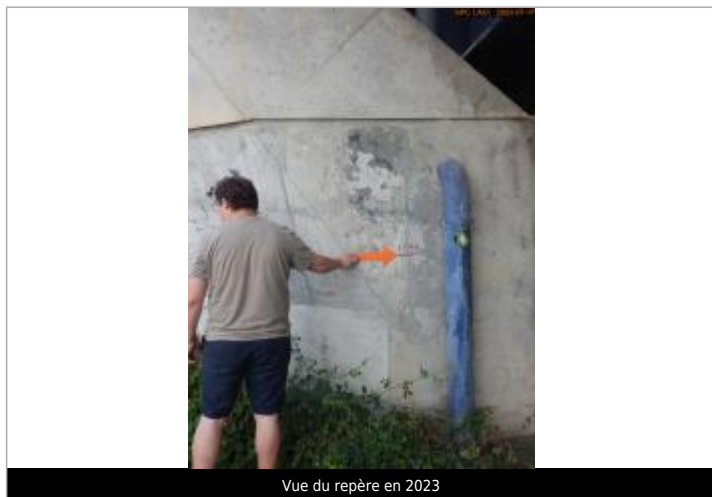
Nature de l'inondation : **Débordement de cours d'eau**Nature du repère : **Marque peinture ou encre****Commentaires** : Ce repère de crue est une marque rouge de crue avec un écrit : 12-03. Il est situé sur parement en béton à 1.11 m du sol naturel à 0.30m du tuyau d'évacuation bleu.**GÉNÉRAL****Code** : WEB\_R\_202402054417**Date de mise à jour** :**Auteur** : SPC LACI

Vue du repère en 2023
