Commune : **MORNAY-SUR-ALLIER**

Pont de Mornay, D2076

Rivière : **L' Allier**

Unité de gestion : Loire-Allier-Cher-Indre**Code :** WEB_S_202402053616 **Date de mise à jour :** 05/02/2024**Auteur :** SPC LACI

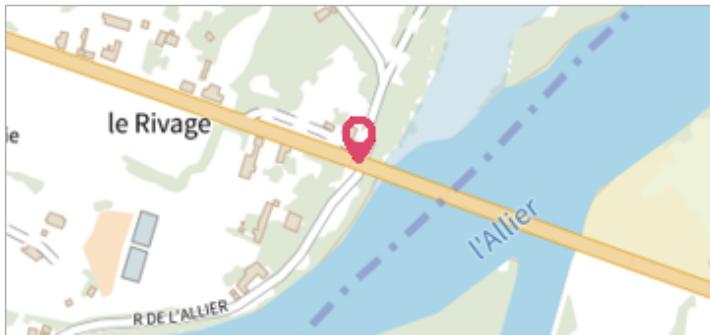
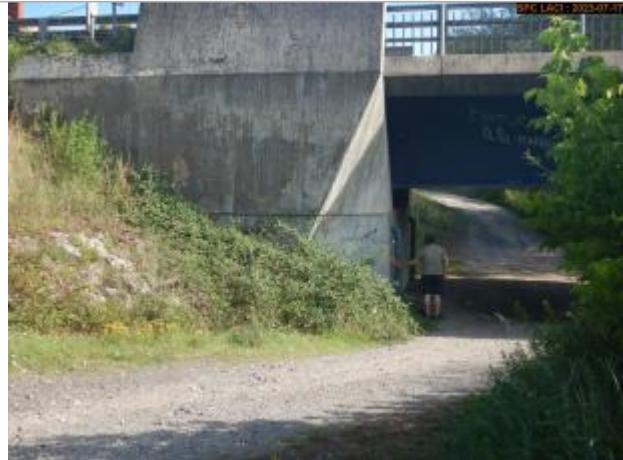
Commentaires : Ce site se trouve au niveau du Pont de Mornay sur la route D2076. Plus précisément, il se situe en amont et en rive gauche sur le parement du pont, proche d'un tuyau d'évacuation bleu.

Vue du site en 2023

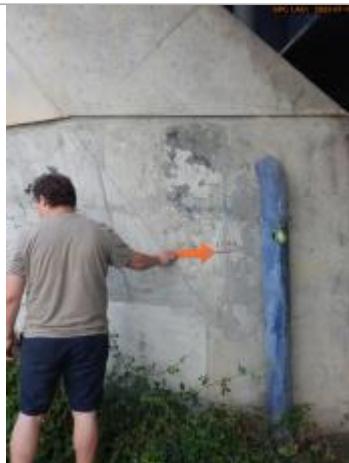
Commentaires : Ce repère de crue est une marque rouge de crue avec un écrit : 12-03. Il est situé sur parement en béton à 1.11 m du sol naturel à 0.30m du tuyau d'évacuation bleu.

Vue du repère en 2023

Texte : 12-03**Maximum de l'inondation :** Oui**Visibilité :** Oui**État du repère :** Bon**Pérennité :** Longue**Repère calculé :** Non**PHEC :** Non
