Commune : **CHENONCEAUX**Rivière : **Le Cher****Jardin de Diane de Poitiers, Château de Chenonceaux**

**1** Repère(s) sur le site**GÉNÉRAL****Unité de gestion :** Loire-Allier-Cher-Indre**Code :** WEB\_S\_202402075611**Date de mise à jour :** 07/02/2024**Auteur :** SPC LACI

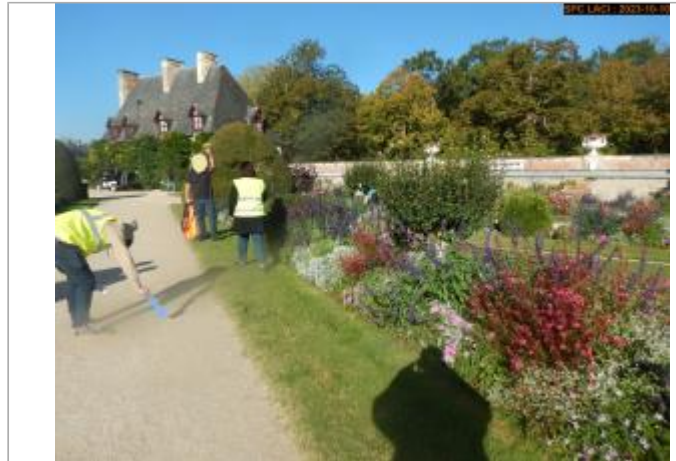
**Commentaires :** Ce site se trouve sur le domaine du Château de Chenonceaux, au niveau du jardin de Diane de Poitiers . Plus précisément, il est situé sur la première allée qui part du bâtiment de la Chancellerie.

Vue du site en 2023

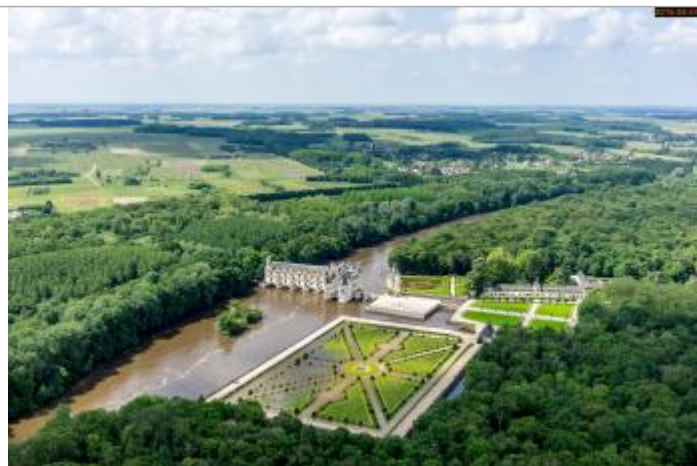
**1<sup>er</sup> Juin 2016**Nature de l'inondation : **Débordement de cours d'eau**Altitude calculée de l'eau : **58.162 m**Nature du repère : **Laisse d'inondation**

**Commentaires :** Ce repère de crue a été établi à partir d'une photographie issue de la crue de juin 2016 et confirmé par un témoignage oral. L'eau a atteint les deux tiers de l'allée. Cette photographie a été prise par un drone professionnel mandaté par DDT37 lors de la crue de 2016. Attention, elle a été prise après le pic de crue.

Vue de la photo en 2016
