Commune : **CHENONCEAUX**Rivière : **Le Cher****Jardin de Diane de Poitiers, Château de Chenonceaux**

1 Repère(s) sur le site**GÉNÉRAL****Unité de gestion** : Loire-Allier-Cher-Indre**Code** : WEB_S_202402075611 **Date de mise à jour** : 07/02/2024**Auteur** : SPC LACI

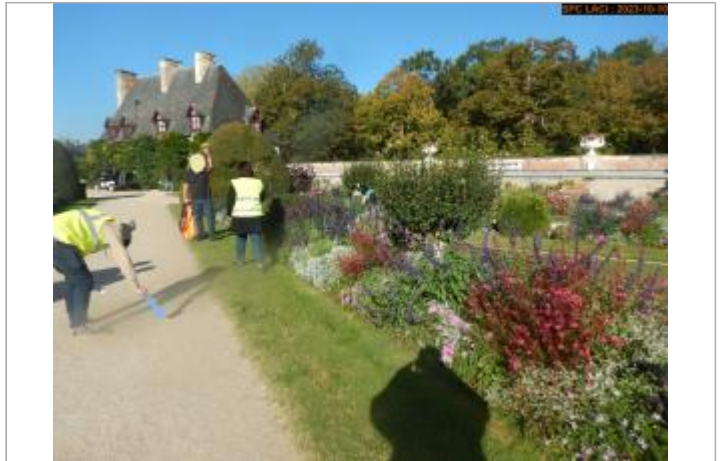
Commentaires : Ce site se trouve sur le domaine du Château de Chenonceaux, au niveau du jardin de Diane de Poitiers . Plus précisément, il est situé sur la première allée qui part du bâtiment de la Chancellerie.

Vue du site en 2023

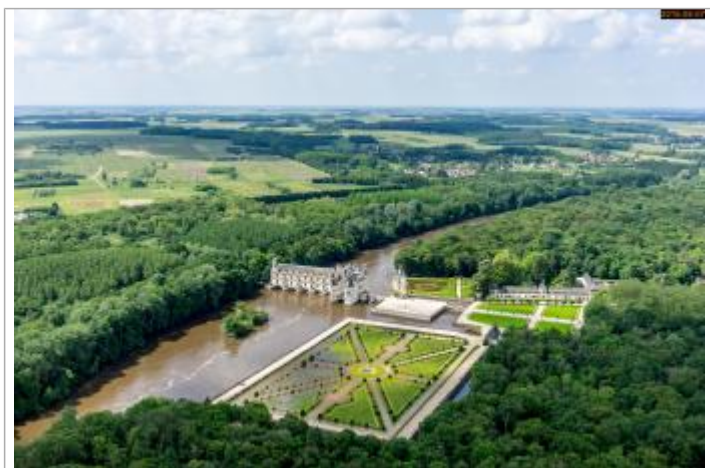
Commentaires : Ce repère de crue a été établi à partir d'une photographie issue de la crue de juin 2016 et confirmé par un témoignage oral. L'eau a atteint les deux tiers de l'allée. Cette photographie a été prise par un drone professionnel mandaté par DDT37 lors de la crue de 2016. Attention, elle a été prise après le pic de crue.

Vue de la photo en 2016
