Commune : **CHENONCEAUX**Rivière : **Le Cher****Jardin de Diane de Poitiers, Château de Chenonceaux****Commentaires** : Ce site se trouve sur le domaine du Château de Chenonceaux, au niveau du jardin de Diane de Poitiers . Plus précisément, il est situé sur la première allée qui part du bâtiment de la Chancellerie.**1** Repère(s) sur le site**GÉNÉRAL****Unité de gestion** : Loire-Allier-Cher-Indre**Code** : WEB\_S\_202402075611 **Date de mise à jour** : 07/02/2024**Auteur** : SPC LACI

**GÉOLOCALISATION****Coordonnées WGS84** : X: 1.07073817 / Y: 47.32615030**Coordonnées RGF93 (Lambert 93)** X: 554301.78 / Y: 6693538.21**Coordonnées RGF93 (ETRS89)** : X: 1.0707382 / Y: 47.3261503**Code Hydro**: K---0090 **Rive de référence**: Droite**1er juin 2016**

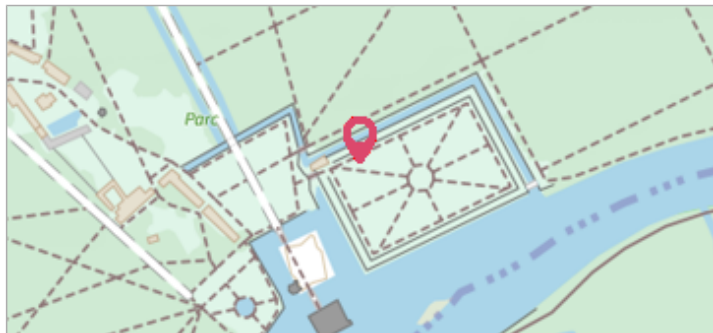
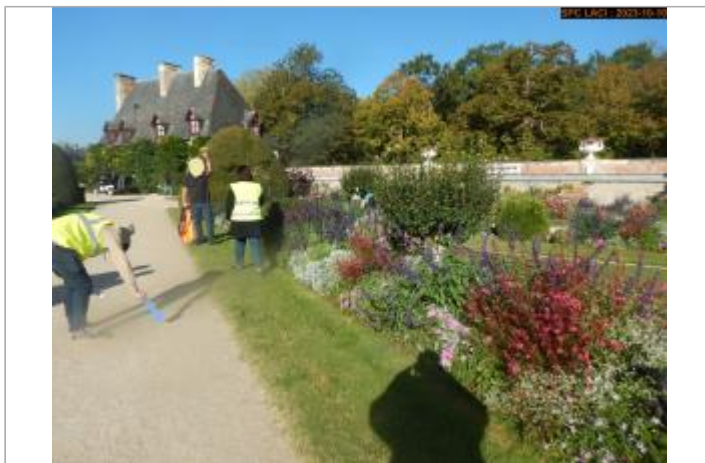
Vue du site en 2023

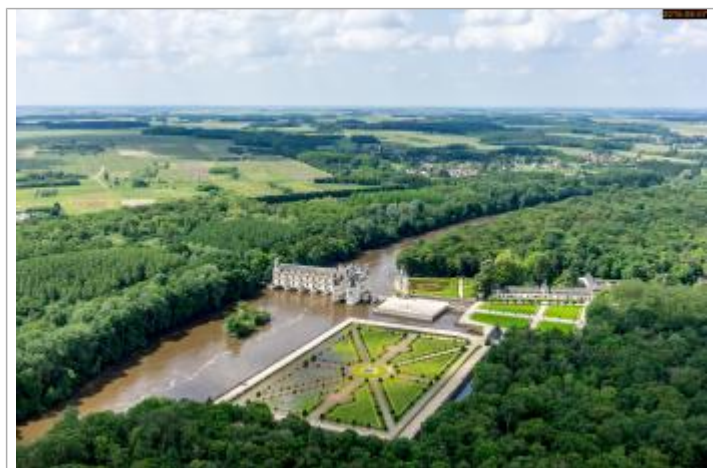
Nature de l'inondation : **Débordement de cours d'eau**Altitude calculée de l'eau : **58.162 m**Nature du repère : **Laisse d'inondation****Commentaires** : Ce repère de crue a été établi à partir d'une photographie issue de la crue de juin 2016 et confirmé par un témoignage oral. L'eau a atteint les deux tiers de l'allée. Cette photographie a été prise par un drone professionnel mandaté par DDT37 lors de la crue de 2016. Attention, elle a été prise après le pic de crue.**GÉNÉRAL****Code** : WEB\_R\_202402075745**Date de mise à jour** :**Auteur** : SPC LACI

Vue de la photo en 2016
