Commune : **BLERE**Rivière : **Le Cher****1er rond-point, Camping La Gâtine - Onlycamp**

1 Repère(s) sur le site**GÉNÉRAL****Unité de gestion** : Loire-Allier-Cher-Indre**Code** : WEB_S_202402085634 **Date de mise à jour** : 08/02/2024**Auteur** : SPC LACI

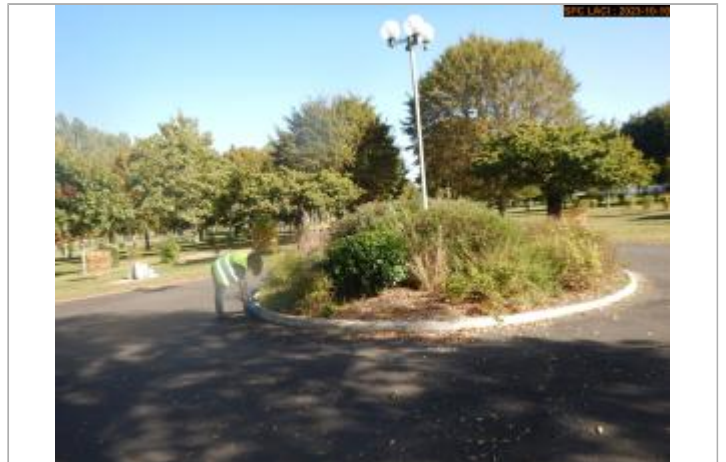
Commentaires : Ce site se trouve au niveau du Camping La Gâtine - Onlycamp au bout de la rue du Commandant Lemaître et à côté du parking public. Plus précisément, il est situé au niveau du premier rond-point à 50 mètres de l'entrée du Camping.

Vue du site en 2023

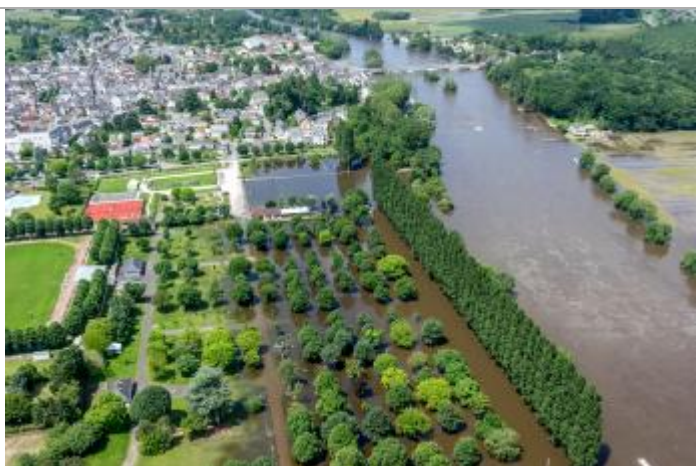
Commentaires : Ce repère de crue a été établi à partir d'une photographie issue de la crue de juin 2016. L'eau a atteint 3/4 du camping ainsi que le stade de football à proximité. Cette photographie a été prise par un drone professionnel mandaté par DDT37 lors de la crue de 2016 après le pic de crue.

Vue de la photo en juin 2016 (après le pic de crue)
