Commune : **BLERE**Rivière : **Le Cher****1er rond-point, Camping La Gâtine - Onlycamp**

1 Repère(s) sur le site**GÉNÉRAL****Unité de gestion :** Loire-Allier-Cher-Indre**Code :** WEB_S_202402085634 **Date de mise à jour :** 08/02/2024**Auteur :** SPC LACI

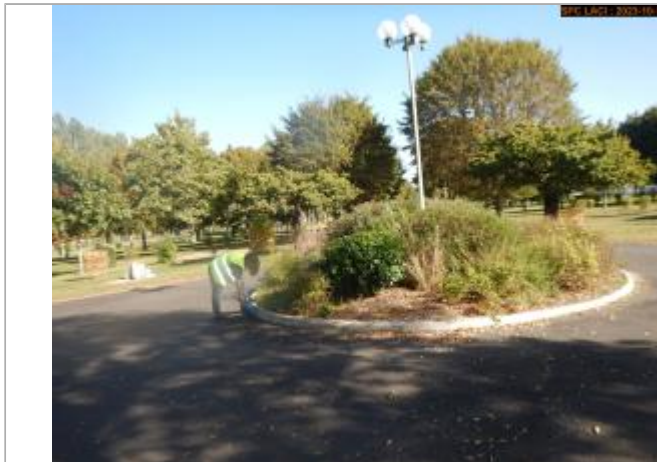
Commentaires : Ce site se trouve au niveau du Camping La Gâtine - Onlycamp au bout de la rue du Commandant Lemaître et à côté du parking public. Plus précisément, il est situé au niveau du premier rond-point à 50 mètres de l'entrée du Camping.

Vue du site en 2023

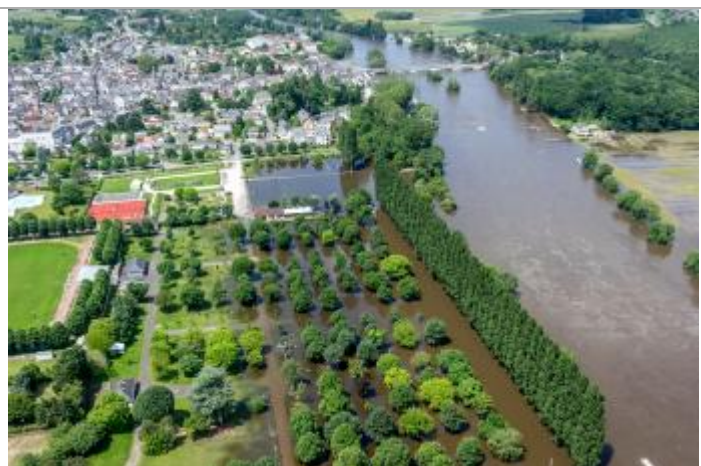
Commentaires : Ce repère de crue a été établi à partir d'une photographie issue de la crue de juin 2016. L'eau a atteint 3/4 du camping ainsi que le stade de football à proximité. Cette photographie a été prise par un drone professionnel mandaté par DDT37 lors de la crue de 2016 après le pic de crue.

Vue de la photo en juin 2016 (après le pic de crue)
