Commune : **SAINT-MARTIN-LE-BEAU**Rivière : **Le Cher****Moulin de Nitray, Batiment Annexe**

**GÉNÉRAL****Unité de gestion** : Loire-Allier-Cher-Indre**Code** : WEB\_S\_202402095048**Date de mise à jour** : 09/02/2024**Auteur** : SPC LACI

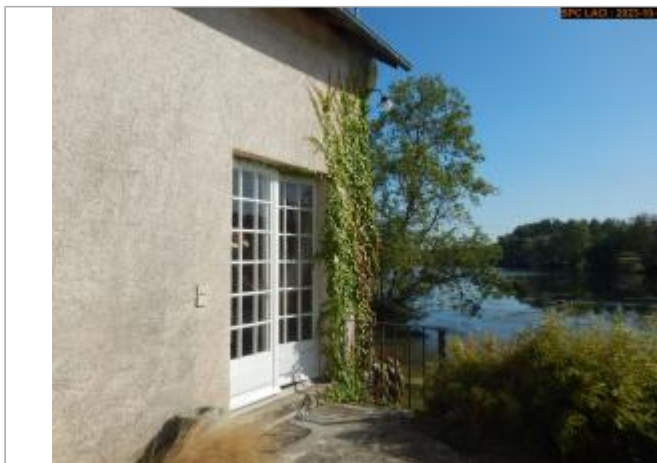
**Commentaires** : Ce site se situe sur la propriété du Moulin de Nitray. Plus précisément, il se trouve à l'intérieur d'un bâtiment annexe le plus en amont.

Vue du site en 2023

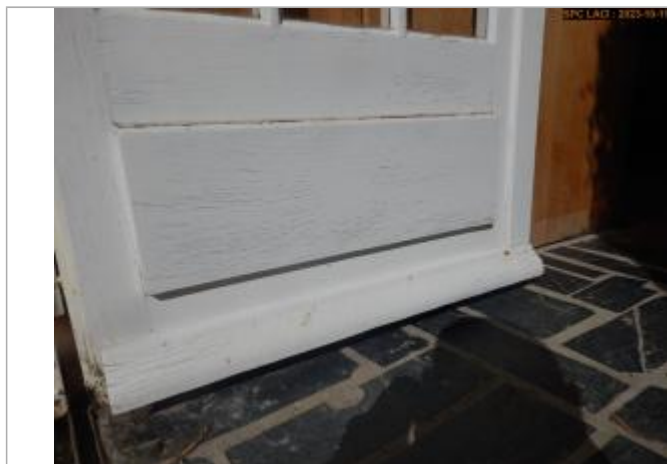
**Commentaires** : Ce repère de crue est une laisse d'inondation de type décoloration sur les plinthes en bois du mur à 0.06m au dessus du sol en ardoise à l'intérieur de la bâtisse.

Vue du repère en 2023
