Commune : MONTLOUIS-SUR-LOIRE

Rivière : Le Cher

Rond-point Route D140, Direction Véretz

Unité de gestion : Loire-Allier-Cher-Indre**Code :** WEB_S_202402125252**Date de mise à jour :** 12/02/2024**Auteur :** SPC LACI

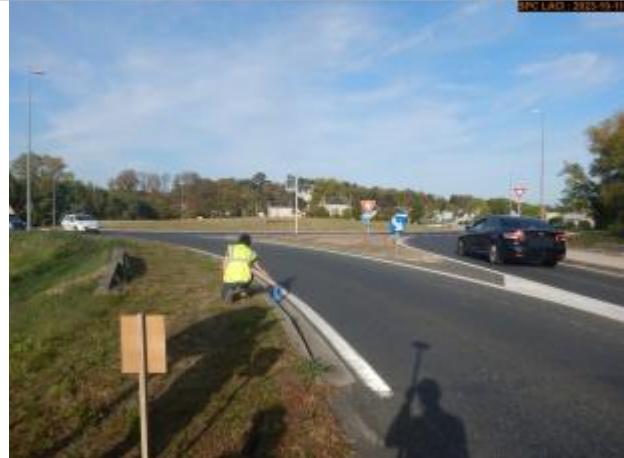
Vue du site en 2023

Commentaires : Ce site se trouve au niveau du rond-point de la route D140 au lieu-dit "Thuisseau", plus précisément, juste après le rond-point en direction de Véretz sur la route D85.

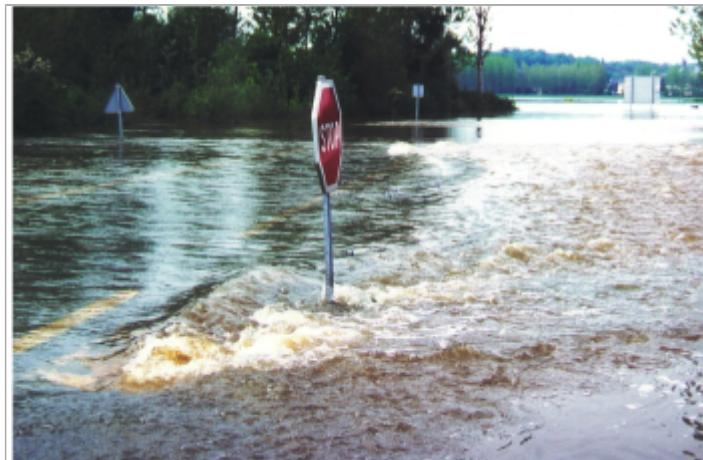
Vue de la photo en 2001

Nature de l'inondation : **Débordement de cours d'eau**Altitude calculée de l'eau : **49.707 m**Nature du repère : **Photographie**

Commentaires : Ce repère de crue a été établi à partir d'une photographie issue de la crue de mai 2001. L'eau a atteint la route D85, plus précisément, elle est montée un peu moins haut que la crue de juin 2016. Par rapport à l'intersection, elle montée à 0.20 m au dessus de la route. Les coordonnées X,Y : 0,817855977 ; 47,36959128.

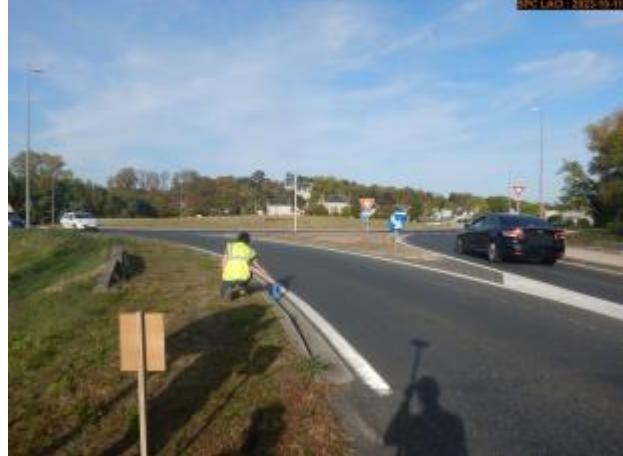
Vue du site en 2023

Commentaires : Ce site se trouve au niveau du rond-point de la route D140 au lieu-dit "Thuisseau", plus précisément, juste après le rond-point en direction de Véretz sur la route D85.

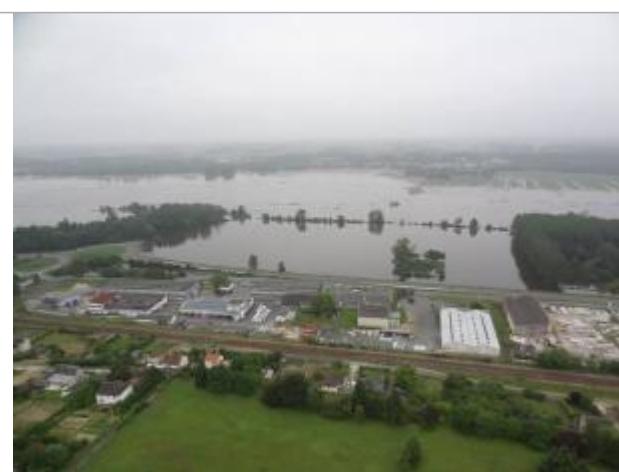
Vue de la photo en 2016 (Vue drone)

**2 Juin 2016**Nature de l'inondation : **Débordement de cours d'eau**Altitude calculée de l'eau : **50.076 m**Nature du repère : **Photographie**

Commentaires : Ce repère de crue a été établi à partir d'une photographie issue de la crue de juin 2016. L'eau est arrivée à 25 m du rond-point de la route D85. Cette photographie a été prise par un drone professionnel mandaté par DDT37 lors de la crue de 2016. Attention, elle a été prise après le pic de crue.
