Commune : **MONTLOUIS-SUR-LOIRE**Rivière : **Le Cher****Rond-point Route D140, Direction Véretz****Commentaires** : Ce site se trouve au niveau du rond-point de la route D140 au lieu-dit "Thuisseau", plus précisément, juste après le rond-point en direction de Véretz sur la route D85.**2** Repère(s) sur le site**GÉNÉRAL****Unité de gestion** : Loire-Allier-Cher-Indre**Code** : WEB_S_202402125252 **Date de mise à jour** : 12/02/2024**Auteur** : SPC LACI

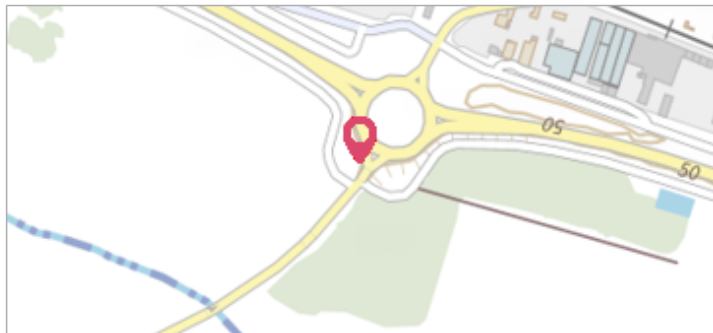
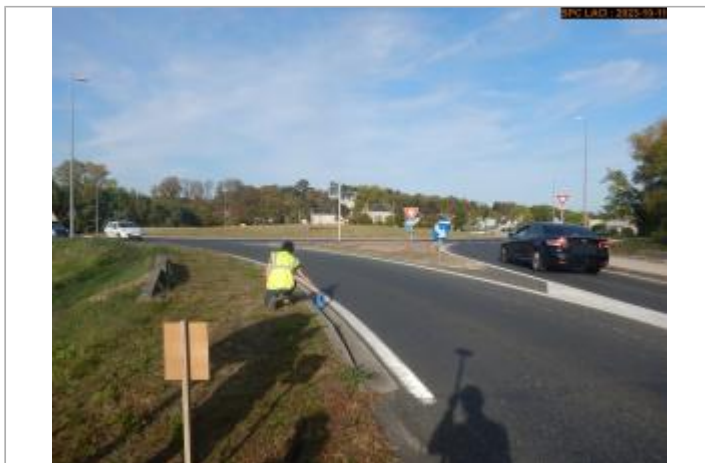
Vue du site en 2023

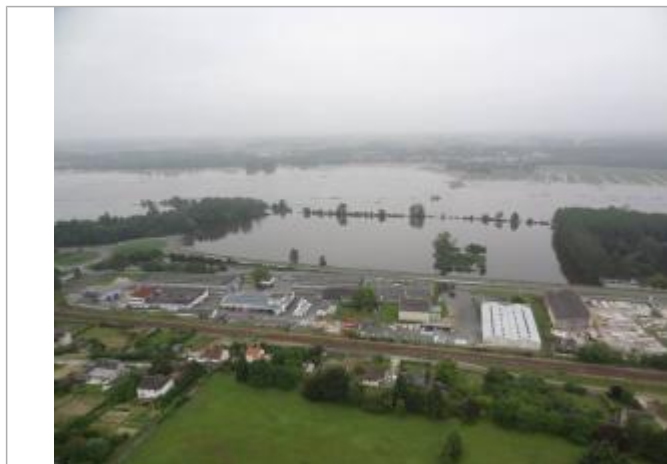
Nature de l'inondation : **Débordement de cours d'eau**Altitude calculée de l'eau : **50.076 m**Nature du repère : **Photographie****Commentaires** : Ce repère de crue a été établi à partir d'une photographie issue de la crue de juin 2016. L'eau est arrivée à 25 m du rond-point de la route D85. Cette photographie a été prise par un drone professionnel mandaté par DDT37 lors de la crue de 2016. Attention, elle a été prise après le pic de crue.**GÉNÉRAL****Code** : WEB_R_202402120250**Date de mise à jour** :**Auteur** : SPC LACI

Vue de la photo en 2016 (Vue drone)
