Commune : TRESNAY

Beudin d'Alligny

Rivière : L' Allier

GÉNÉRAL**Unité de gestion :** Loire-Allier-Cher-Indre**Code :** WEB_S_202402131626**Date de mise à jour :** 13/02/2024**Auteur :** SPC LACI

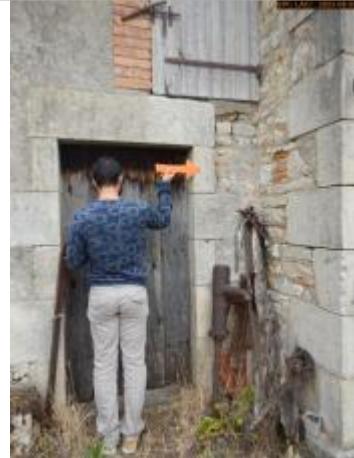
Commentaires : Ce site se trouve au niveau du lieu-dit "Alligny", plus précisément, il se situe sur le premier bâtiment à droite de la ferme au niveau du chemin Beudin d'Alligny.

Vue du site en 2023

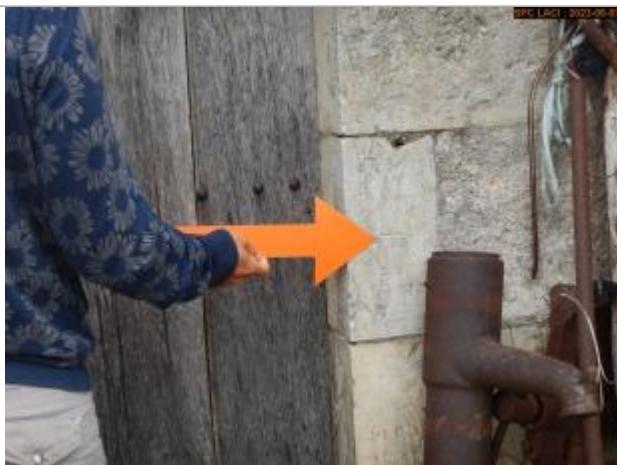
**Date inconnue ou approximative**Nature de l'inondation : **Débordement de cours d'eau**Altitude calculée de l'eau : **197.171 m**Nature du repère : **Marque gravée**

Commentaires : Ce repère de crue est une marque gravée sous forme d'un trait sans date. Il se trouve sur le montant droit d'une porte du bâtiment (le plus près de la maison principale) à 0.955 m au-dessus du sol.

Vue du repère en 2023

MARQUE**Texte :** Évènement non identifiable**Maximum de l'inondation :** Oui**Visibilité :** Non**État du repère :** Bon**Pérennité :** Longue**Repère calculé :** Non**PHEC :** Non**SOURCE DE REPÉRAGE : SPC LACI, RECENSEMENT DES REPÈRES DE CRUES ÉTÉ 2023 -****Type de repérage :** Campagne de terrain post-inondation**Organisme :** SPC Loire-Allier-Cher-Indre**NIVELLEMENT DGPS SPC LACI - 03/08/2023****Méthode :** GPS**Organisme :** SPC Loire-Allier-Cher-Indre**Référence nivélée :** Autre type de référence**Système altimétrique :** NGF IIGN 1969 (système normal)**Altitude de la référence (en m) :** 196.216 m**Différence entre le niveau d'eau et la référence (en m) :** 0.955 m**Altitude calculée de l'eau (en m) :** 197.171

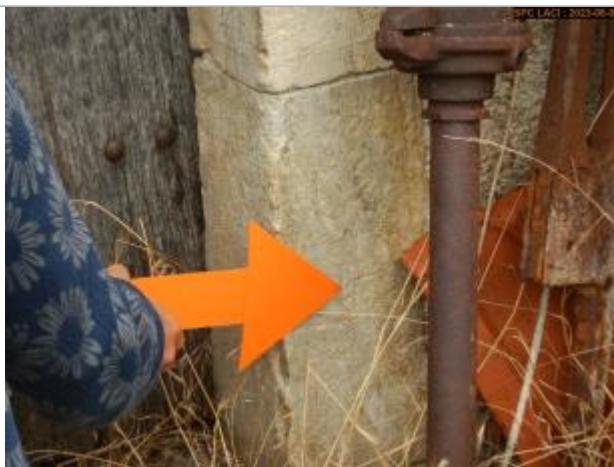
**Date inconnue ou approximative**Nature de l'inondation : **Débordement de cours d'eau**Altitude calculée de l'eau : **196.426 m**Nature du repère : **Marque gravée**

Commentaires : Ce repère de crue est une marque gravée sous forme d'un trait sans date. Il se trouve sur le montant droit d'une porte du bâtiment (le plus près de la maison principale) à 0.26 m au-dessus du sol.

Vue du repère en 2023

MARQUE**Texte :** Évènement non identifiable**Maximum de l'inondation :** Oui**Visibilité :** Non**État du repère :** Bon**Pérennité :** Longue**Repère calculé :** Non**PHEC :** Non**SOURCE DE REPÉRAGE : SPC LACI, RECENSEMENT DES REPÈRES DE CRUES ÉTÉ 2023 -****Type de repérage :** Campagne de terrain post-inondation**Organisme :** SPC Loire-Allier-Cher-Indre**NIVELLEMENT DGPS SPC LACI - 03/08/2023****Méthode :** GPS**Organisme :** SPC Loire-Allier-Cher-Indre**Référence nivélée :** Autre type de référence**Description référence du repère :** Sol**Système altimétrique :** NGF IGN 1969 (système normal)**Altitude de la référence (en m) :** 196.216 m**Différence entre le niveau d'eau et la référence (en m) :** 0.210 m**Altitude calculée de l'eau (en m) :** 196.426

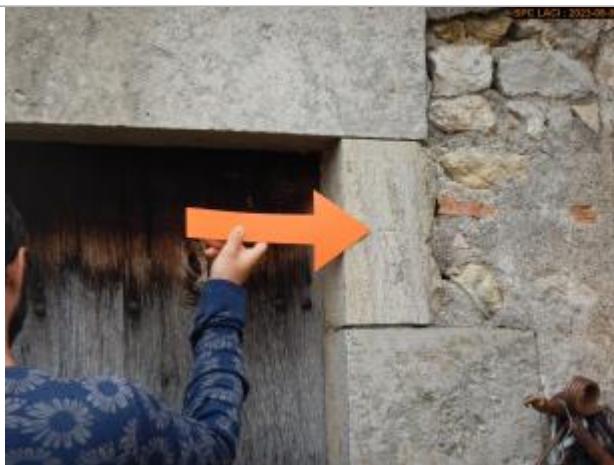
**Date inconnue ou approximative**Nature de l'inondation : **Débordement de cours d'eau**Altitude calculée de l'eau : **197.831 m**Nature du repère : **Marque gravée**

Commentaires : Ce repère de crue est une marque gravée sous forme d'un trait sans date. Il se trouve sur le montant droit d'une porte du bâtiment (le plus près de la maison principale) à 1.615 m au-dessus du sol.

Vue du repère en 2023

MARQUE**Texte :** Évènement non identifiable**Maximum de l'inondation :** Oui**Visibilité :** Non**État du repère :** Bon**Pérennité :** Longue**Repère calculé :** Non**PHEC :** Non**SOURCE DE REPÉRAGE : SPC LACI, RECENSEMENT DES REPÈRES DE CRUES ÉTÉ 2023 -****Type de repérage :** Campagne de terrain post-inondation**Organisme :** SPC Loire-Allier-Cher-Indre**NIVELLEMENT DGPS SPC LACI - 03/08/2023****Méthode :** GPS**Organisme :** SPC Loire-Allier-Cher-Indre**Référence nivélée :** Autre type de référence**Description référence du repère :** Sol**Système altimétrique :** NGF IGN 1969 (système normal)**Altitude de la référence (en m) :** 196.216 m**Différence entre le niveau d'eau et la référence (en m) :** 1.615 m**Altitude calculée de l'eau (en m) :** 197.831
