Commune : **TRESNAY** | Rivière : **L' Allier**

**Beudin d'Alligny**

**GÉNÉRAL**

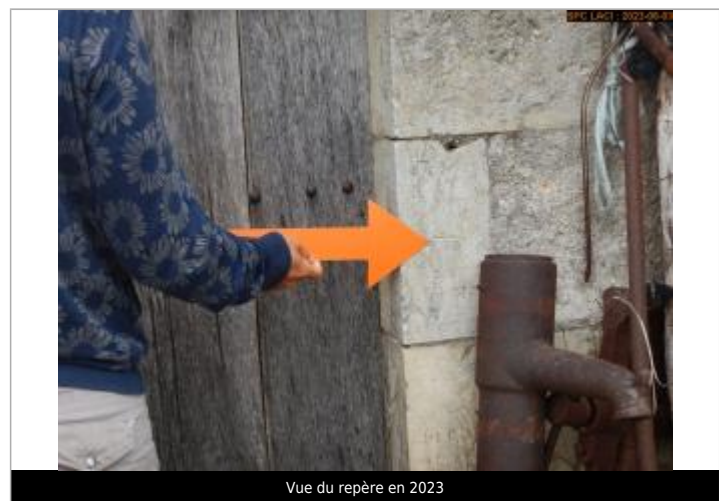
**Commentaires :** Ce repère de crue est une marque gravée sous forme d'un trait sans date. Il se trouve sur le montant droit d'une porte du bâtiment (le plus près de la maison principale) à 0.955 m au-dessus du sol.

**Texte :** Évènement non identifiable  
**Maximum de l'inondation :** Oui  
**Visibilité :** Non **État du repère :** Bon  
**Pérennité :** Longue **Repère calculé :** Non  
**PHEC :** Non

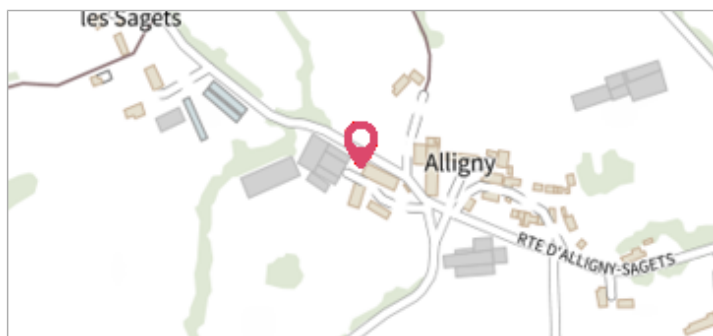
Vue du site en 2023

Commune : **TRESNAY**Rivière : **L' Allier****Beudin d'Alligny****Commentaires** : Ce site se trouve au niveau du lieu-dit "Alligny", plus précisément, il se situe sur le premier bâtiment à droite de la ferme au niveau du chemin Beudin d'Alligny.**3**

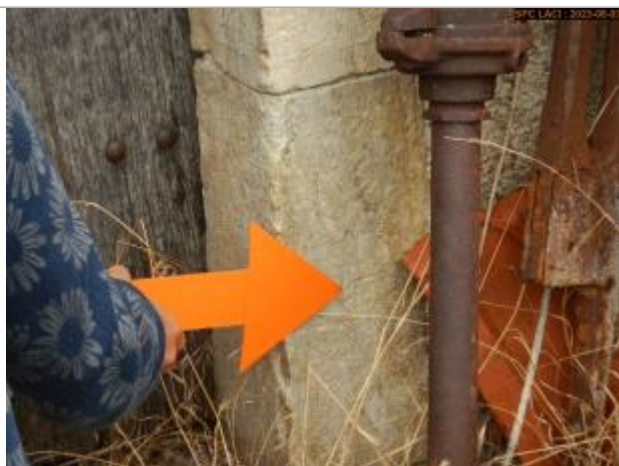
Vue du repère en 2023

Nature de l'inondation : **Débordement de cours d'eau**Nature du repère : **Marque gravée****Commentaires** : Ce repère de crue est une marque gravée sous forme d'un trait sans date. Il se trouve sur le montant droit d'une porte du bâtiment (le plus près de la maison principale) à 0.26 m au-dessus du sol.**GÉNÉRAL****Code** : WEB\_R\_202402133736**Date de mise à jour** :**Auteur** : SPC LACI

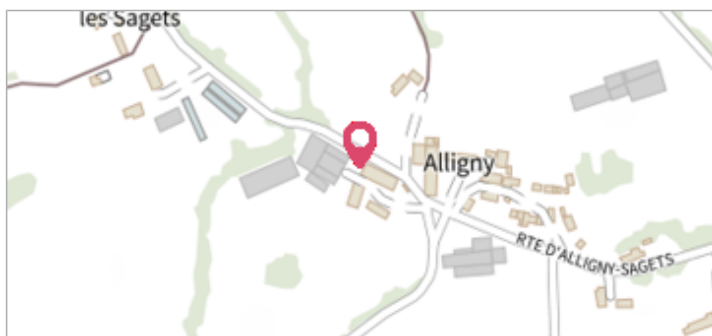
Vue du site en 2023

Commune : **TRESNAY**Rivière : **L' Allier****Beudin d'Alligny****Commentaires** : Ce site se trouve au niveau du lieu-dit "Alligny", plus précisément, il se situe sur le premier bâtiment à droite de la ferme au niveau du chemin Beudin d'Alligny.**3**

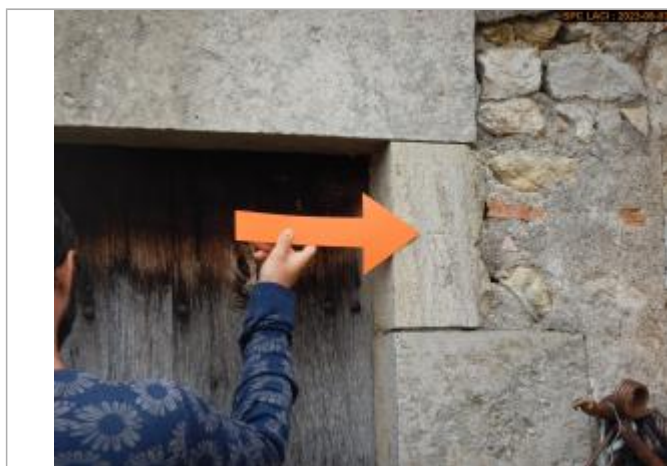
Vue du repère en 2023

Nature de l'inondation : **Débordement de cours d'eau**Nature du repère : **Marque gravée****Commentaires** : Ce repère de crue est une marque gravée sous forme d'un trait sans date. Il se trouve sur le montant droit d'une porte du bâtiment (le plus près de la maison principale) à 1.615 m au-dessus du sol.**GÉNÉRAL****Code** : WEB\_R\_202402132338**Date de mise à jour** :**Auteur** : SPC LACI
