Commune : **TRESNAY**Rivière : **L' Allier****Beudin d'Alligny****Commentaires** : Ce site se trouve au niveau du lieu-dit "Alligny", plus précisément, il se situe sur le premier bâtiment à droite de la ferme au niveau du chemin Beudin d'Alligny.**3**

GÉNÉRAL**Unité de gestion** : Loire-Allier-Cher-Indre**Code** : WEB_S_202402131626 **Date de mise à jour** : 13/02/2024**Auteur** : SPC LACI

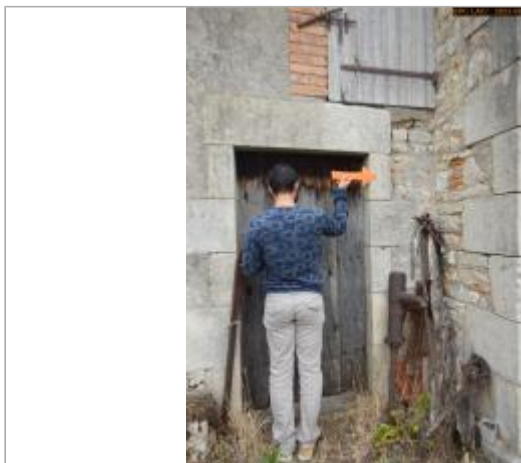
Vue du site en 2023

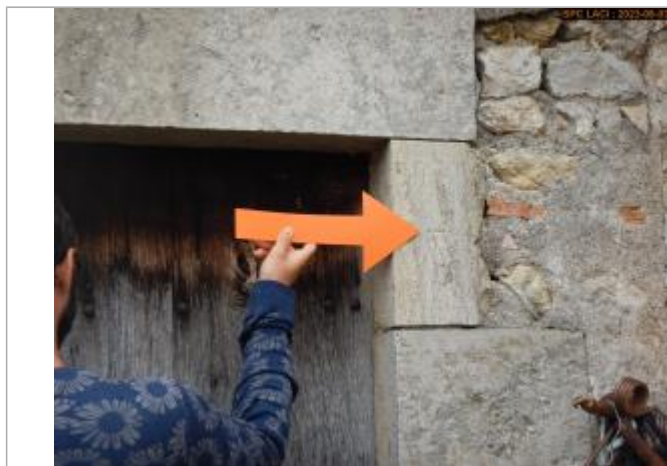
Nature de l'inondation : **Débordement de cours d'eau**Nature du repère : **Marque gravée****Commentaires** : Ce repère de crue est une marque gravée sous forme d'un trait sans date. Il se trouve sur le montant droit d'une porte du bâtiment (le plus près de la maison principale) à 1.615 m au-dessus du sol.**GÉNÉRAL****Code** : WEB_R_202402132338**Date de mise à jour** :**Auteur** : SPC LACI

Vue du repère en 2023
