Commune : TRESNAY

Beudin d'Alligny

Rivière : L' Allier

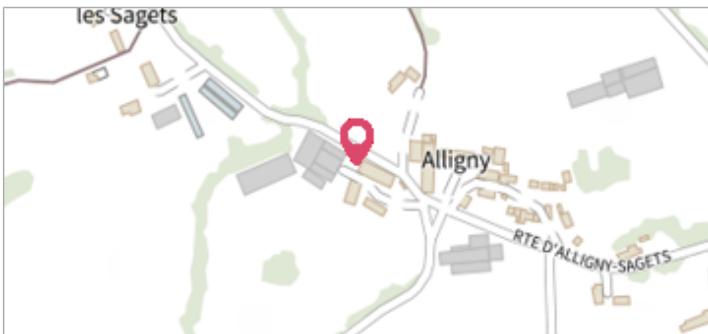
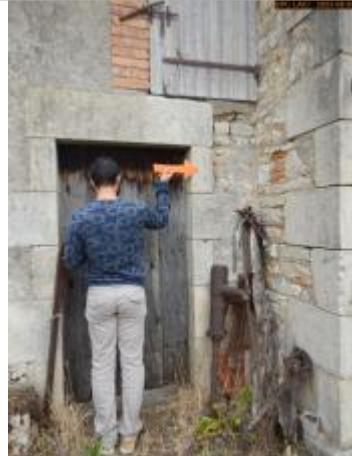
Commentaires : Ce site se trouve au niveau du lieu-dit "Alligny", plus précisément, il se situe sur le premier bâtiment à droite de la ferme au niveau du chemin Beudin d'Alligny.

Vue du site en 2023

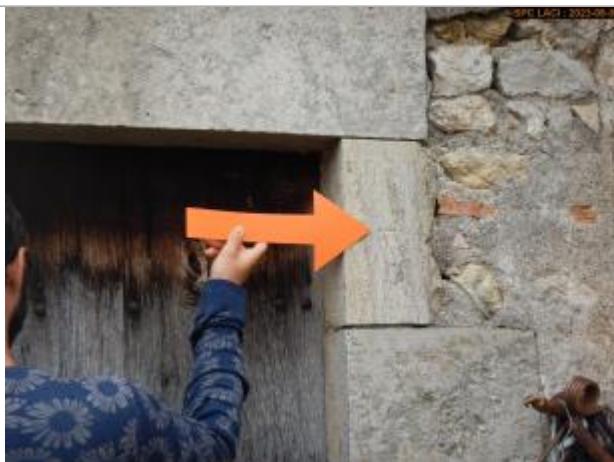
**Date inconnue ou approximative**Nature de l'inondation : **Débordement de cours d'eau**Altitude calculée de l'eau : **197.831 m**Nature du repère : **Marque gravée**

Commentaires : Ce repère de crue est une marque gravée sous forme d'un trait sans date. Il se trouve sur le montant droit d'une porte du bâtiment (le plus près de la maison principale) à 1.615 m au-dessus du sol.

Vue du repère en 2023

MARQUE**Texte :** Évènement non identifiable**Maximum de l'inondation :** Oui**Visibilité :** Non**État du repère :** Bon**Pérennité :** Longue**Repère calculé :** Non**PHEC :** Non**SOURCE DE REPÉRAGE : SPC LACI, RECENSEMENT DES REPÈRES DE CRUES ÉTÉ 2023 -****Type de repérage :** Campagne de terrain post-inondation**Organisme :** SPC Loire-Allier-Cher-Indre**NIVELLEMENT DGPS SPC LACI - 03/08/2023****Méthode :** GPS**Organisme :** SPC Loire-Allier-Cher-Indre**Référence nivélée :** Autre type de référence**Description référence du repère :** Sol**Système altimétrique :** NGF IGN 1969 (système normal)**Altitude de la référence (en m) :** 196.216 m**Différence entre le niveau d'eau et la référence (en m) :** 1.615 m**Altitude calculée de l'eau (en m) :** 197.831 m
