Commune : TRESNAY

Beudin d'Alligny

Rivière : L' Allier

GÉNÉRAL**Unité de gestion :** Loire-Allier-Cher-Indre**Code :** WEB_S_202402131626**Date de mise à jour :** 13/02/2024**Auteur :** SPC LACI

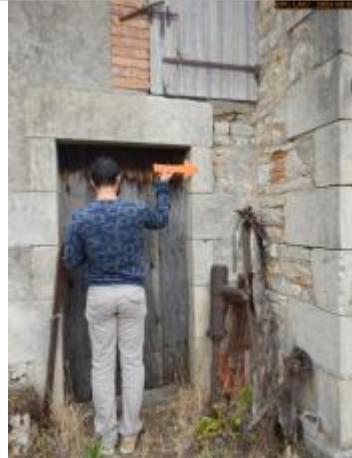
Commentaires : Ce site se trouve au niveau du lieu-dit "Alligny", plus précisément, il se situe sur le premier bâtiment à droite de la ferme au niveau du chemin Beudin d'Alligny.

Vue du site en 2023

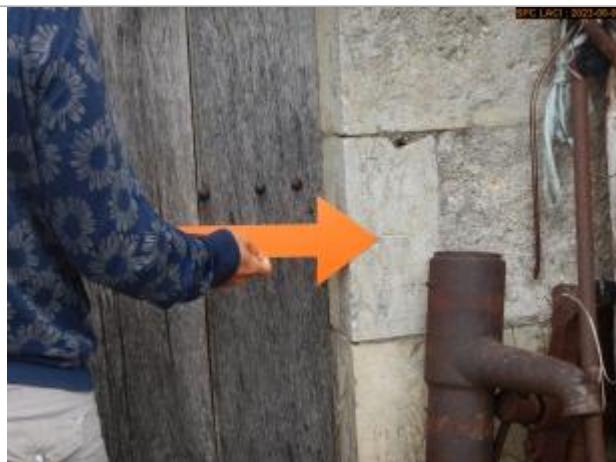
**Date inconnue ou approximative**Nature de l'inondation : **Débordement de cours d'eau**Altitude calculée de l'eau : **197.171 m**Nature du repère : **Marque gravée**

Commentaires : Ce repère de crue est une marque gravée sous forme d'un trait sans date. Il se trouve sur le montant droit d'une porte du bâtiment (le plus près de la maison principale) à 0.955 m au-dessus du sol.

MARQUE**Texte :** Évènement non identifiable**Maximum de l'inondation :** Oui**Visibilité :** Non**État du repère :** Bon**Pérennité :** Longue**Repère calculé :** Non**PHEC :** Non

Vue du repère en 2023
