Commune : **TRESNAY**Rivière : **L' Allier****Beudin d'Alligny****Commentaires** : Ce site se trouve au niveau du lieu-dit "Alligny", plus précisément, il se situe sur le premier bâtiment à droite de la ferme au niveau du chemin Beudin d'Alligny.**3**

GÉNÉRAL**Unité de gestion** : Loire-Allier-Cher-Indre**Code** : WEB_S_202402131626 **Date de mise à jour** : 13/02/2024**Auteur** : SPC LACI

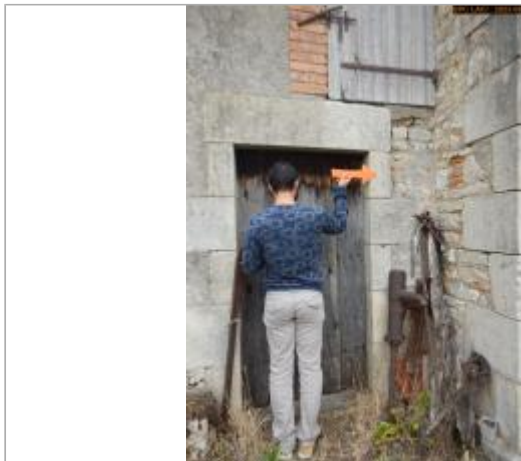
Vue du site en 2023

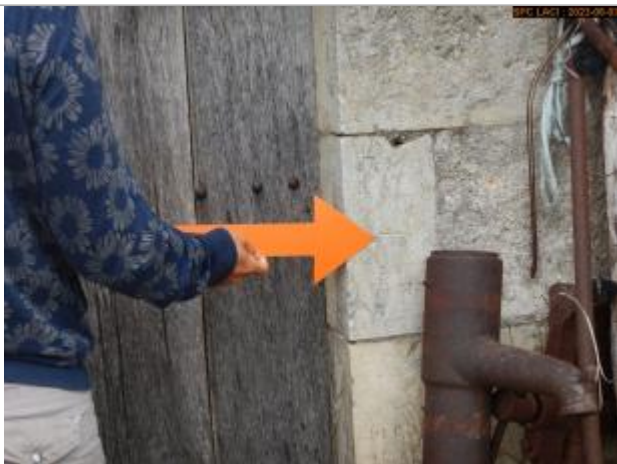
Nature de l'inondation : **Débordement de cours d'eau**Nature du repère : **Marque gravée****Commentaires** : Ce repère de crue est une marque gravée sous forme d'un trait sans date. Il se trouve sur le montant droit d'une porte du bâtiment (le plus près de la maison principale) à 0.955 m au-dessus du sol.**GÉNÉRAL****Code** : WEB_R_202402133321**Date de mise à jour** :**Auteur** : SPC LACI

MARQUE**Texte** : Évènement non identifiable**Maximum de l'inondation** : Oui**Visibilité** : Non**État du repère** : Bon**Pérennité** : Longue**Repère calculé** : Non**PHEC** : Non**SOURCE DE REPÉRAGE : SPC LACI, RECENSEMENT DES REPÈRES DE CRUES ÉTÉ 2023 -****Type de repérage** : Campagne de terrain post-inondation**Organisme(s)** : SPC Loire-Allier-Cher-Indre**NIVELLEMENT DGPS SPC LACI - 03/08/2023****Méthode** : GPS**Organisme** : SPC Loire-Allier-Cher-Indre**Référence nivelée** : Autre type de référence**Système altimétrique** : NGF IGN 1969 (système normal)**Altitude de la référence (en m)** : 196.216 m**Différence entre le niveau d'eau et la référence (en m)** : 0.955 m**Altitude calculée de l'eau (en m)** : 197.171 m

Vue du repère en 2023
