Commune : **TRESNAY**Rivière : **L' Allier****Beudin d'Alligny****Commentaires** : Ce site se trouve au niveau du lieu-dit "Alligny", plus précisément, il se situe sur le premier bâtiment à droite de la ferme au niveau du chemin Beudin d'Alligny.**3**

GÉNÉRAL**Unité de gestion** : Loire-Allier-Cher-Indre**Code** : WEB_S_202402131626 **Date de mise à jour** : 13/02/2024**Auteur** : SPC LACI

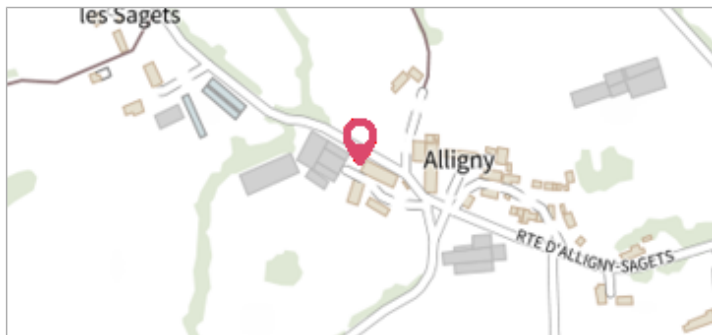
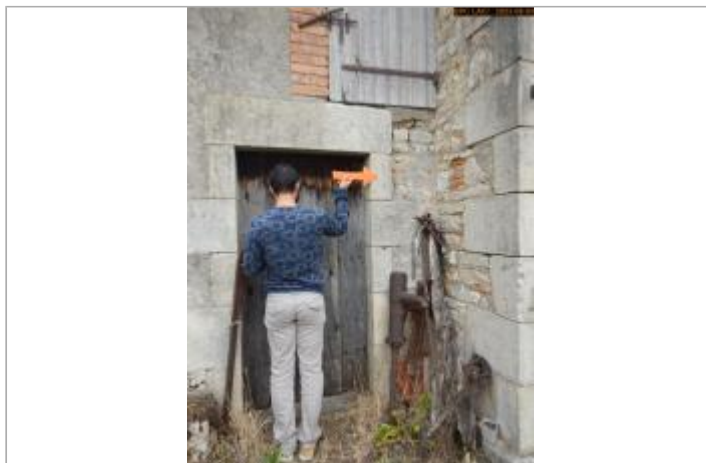
Vue du site en 2023

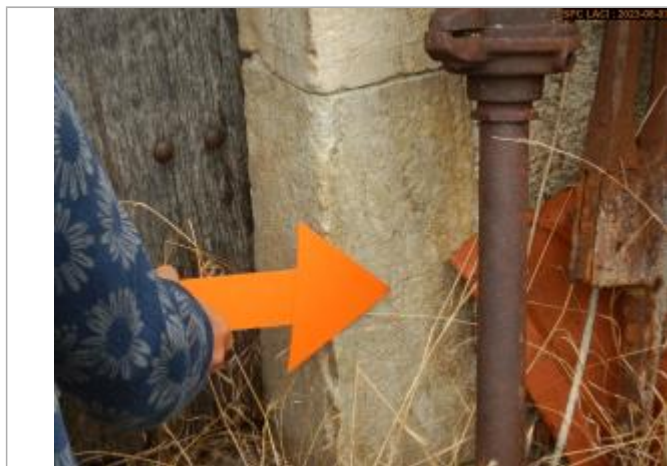
Nature de l'inondation : **Débordement de cours d'eau**Nature du repère : **Marque gravée****Commentaires** : Ce repère de crue est une marque gravée sous forme d'un trait sans date. Il se trouve sur le montant droit d'une porte du bâtiment (le plus près de la maison principale) à 0.26 m au-dessus du sol.**GÉNÉRAL****Code** : WEB_R_202402133736**Date de mise à jour** :**Auteur** : SPC LACI

MARQUE**Texte** : Évènement non identifiable**Maximum de l'inondation** : Oui**Visibilité** : Non**État du repère** : Bon**Pérennité** : Longue**Repère calculé** : Non**PHEC** : Non**SOURCE DE REPÉRAGE** : SPC LACI, RECENSEMENT DES REPÈRES DE CRUES ÉTÉ 2023 -**Type de repérage** : Campagne de terrain post-inondation**Organisme(s)** : SPC Loire-Allier-Cher-Indre**NIVELLEMENT DGPS SPC LACI - 03/08/2023****Méthode** : GPS**Organisme** : SPC Loire-Allier-Cher-Indre**Référence nivelée** : Autre type de référence**Description référence du repère** : Sol**Système altimétrique** : NGF IGN 1969 (système normal)**Altitude de la référence (en m)** : 196.216 m**Différence entre le niveau d'eau et la référence (en m)** : 0.210 m**Altitude calculée de l'eau (en m)** : 196.426 m

Vue du repère en 2023
