Commune : **DECIZE**Rivière : **La Loire****CIS de Decize, 5 Bd du Dr Galvaing**

Code : WEB_S_202402145735 **Date de mise à jour** : 14/02/2024

**2 novembre 2008**Nature de l'inondation : **Débordement de cours d'eau**Altitude calculée de l'eau : **190.569 m**Nature du repère : **Photographie**

**5 décembre 2003**Nature de l'inondation : **Débordement de cours d'eau**Altitude calculée de l'eau : **190.759 m**Nature du repère : **Photographie**

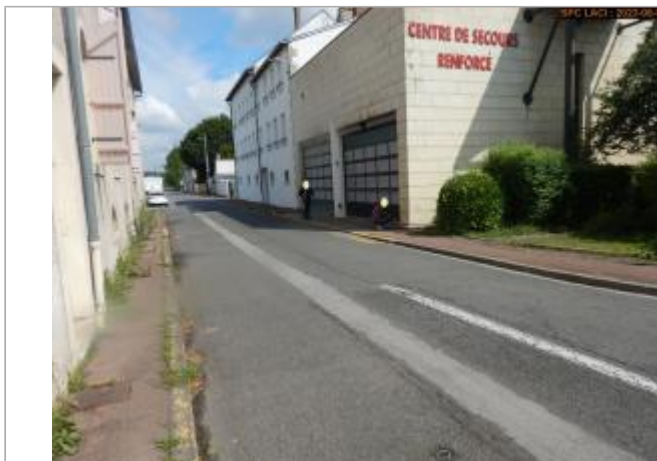
Commentaires : Ce site se trouve sur le Boulevard du Docteur Galvaing, au numéro 5 au niveau du Centre d'Incendie et de Secours de Decize. Plus précisément, il se situe sur le coin de la porte du garage côté fin de rue.

Vue du site en 2023

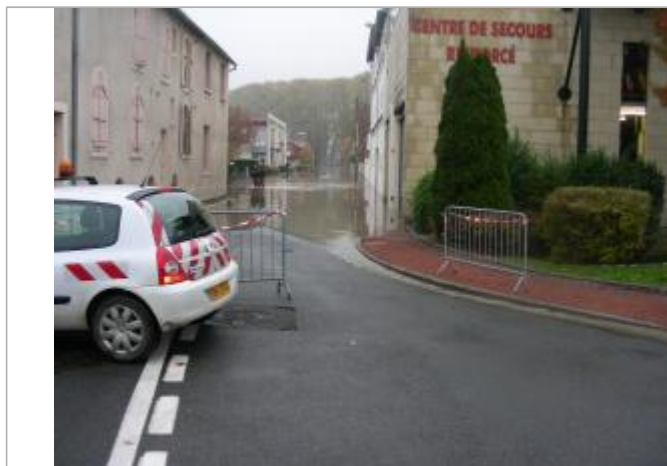
Commentaires : Ce repère de crue a été établi à partir d'une photographie issue de la crue de novembre 2008. L'eau a atteint le boulevard et notamment le seuil de la porte du garage.

Différence entre le niveau d'eau et la référence (en m) : -0.070 m

Altitude calculée de l'eau (en m) : 190.569

Vue de la photo en 2008

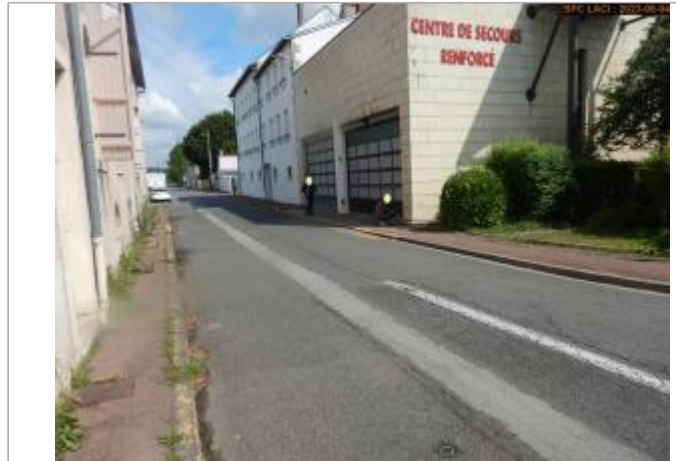
Commentaires : Ce site se trouve sur le Boulevard du Docteur Galvaing, au numéro 5 au niveau du Centre d'Incendie et de Secours de Decize. Plus précisément, il se situe sur le coin de la porte du garage côté fin de rue.

Vue du site en 2023
