Commune : **DECIZE**Rivière : **La Loire****CIS de Decize, 5 Bd du Dr Galvaing****Commentaires** : Ce site se trouve sur le Boulevard du Docteur Galvaing, au numéro 5 au niveau du Centre d'Incendie et de Secours de Decize. Plus précisément, il se situe sur le coin de la porte du garage côté fin de rue.**2** Repère(s) sur le site**GÉNÉRAL****Unité de gestion** : Loire-Allier-Cher-Indre**Code** : WEB\_S\_202402145735**Date de mise à jour** : 14/02/2024**Auteur** : SPC LACI

**GÉNÉRAL****Unité de gestion** : Loire-Allier-Cher-Indre**Code** : WEB\_S\_202402145735**Date de mise à jour** : 14/02/2024**Auteur** : SPC LACI

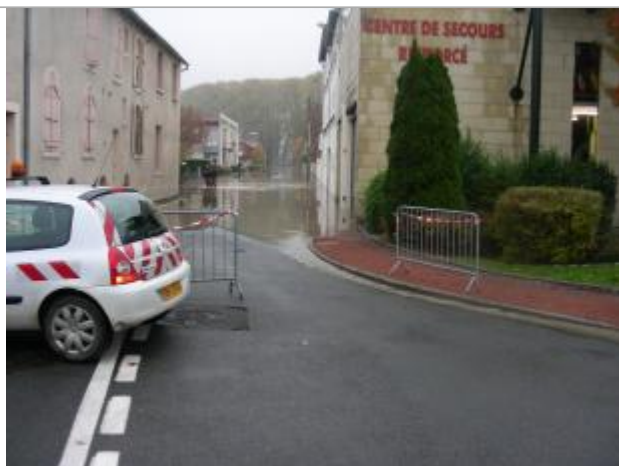
Vue de la photo en 2008

**2 Novembre 2008**Nature de l'inondation : **Débordement de cours d'eau**Altitude calculée de l'eau : **190.569 m**Nature du repère : **Photographie****Commentaires** : Ce repère de crue a été établi à partir d'une photographie issue de la crue de novembre 2008. L'eau a atteint le boulevard et notamment le seuil de la porte du garage.**GÉNÉRAL****Code** : WEB\_R\_202402140254**Date de mise à jour** :**Auteur** : SPC LACI

**MARQUE****Maximum de l'inondation** : Oui**Visibilité** : Oui**État du repère** : Disparu**Pérennité** : Aucune**Repère calculé** : Non**PHEC** : Non**SOURCE DE REPÉRAGE** : SPC LACI, RECENSEMENT DES REPÈRES DE CRUES ÉTÉ 2023 -**Type de repérage** : Campagne de terrain post-inondation**Organisme** : SPC Loire-Allier-Cher-Indre**NIVELLEMENT DGPS SPC LACI - 04/08/2023****Méthode** : GPS**Organisme** : SPC Loire-Allier-Cher-Indre**Référence nivelée** : Autre type de référence**Description référence du repère** : Sol**Système altimétrique** : NGF IGN 1969 (système normal)**Altitude de la référence (en m)** : 190.639 m**Différence entre le niveau d'eau et la référence (en m)** : -0.070 m**Altitude calculée de l'eau (en m)** : 190.569

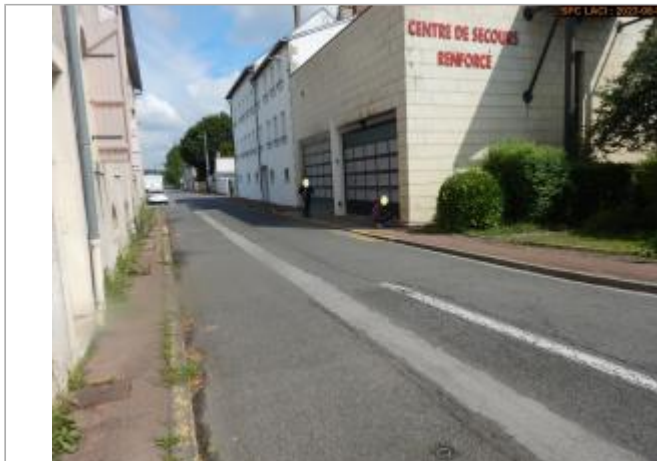
Vue du site en 2023

**Commentaires** : Ce site se trouve sur le Boulevard du Docteur Galvaing, au numéro 5 au niveau du Centre d'Incendie et de Secours de Decize. Plus précisément, il se situe sur le coin de la porte du garage côté fin de rue.

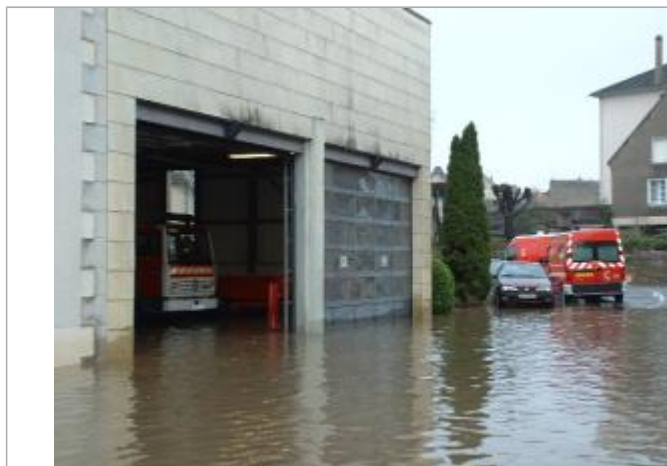
Vue de la photo en 2003

**5 Décembre 2003**Nature de l'inondation : **Débordement de cours d'eau**Altitude calculée de l'eau : **190.759 m**Nature du repère : **Photographie**

**Commentaires** : Ce repère de crue a été établi à partir d'une photographie issue de la crue de décembre 2003. L'eau a atteint le boulevard et notamment au niveau du haut du contrefort bétonné de la porte du garage, soit à 0.12m au-dessus du sol.

**MARQUE****Maximum de l'inondation** : Oui**Visibilité** : Oui**État du repère** : Disparu**Pérennité** : Aucune**Repère calculé** : Non**PHEC** : Non**SOURCE DE REPÉRAGE : SPC LACI, RECENSEMENT DES REPÈRES DE CRUES ÉTÉ 2023 -****Type de repérage** : Campagne de terrain post-inondation**Organisme** : SPC Loire-Allier-Cher-Indre**NIVELLEMENT DGPS SPC LACI - 04/08/2023****Méthode** : GPS**Organisme** : SPC Loire-Allier-Cher-Indre**Référence nivelée** : Autre type de référence**Description référence du repère** : Sol**Système altimétrique** : NGF IGN 1969 (système normal)**Altitude de la référence (en m)** : 190.639 m**Différence entre le niveau d'eau et la référence (en m)** : 0.120 m**Altitude calculée de l'eau (en m)** : 190.759
