Commune : **DECIZE**Rivière : **La Loire****CIS de Decize, 5 Bd du Dr Galvaing**

**GÉNÉRAL****Unité de gestion** : Loire-Allier-Cher-Indre**Code** : WEB\_S\_202402145735**Date de mise à jour** : 14/02/2024**Auteur** : SPC LACI

**GÉNÉRAL****Code** : WEB\_R\_202402140254**Date de mise à jour** :**Auteur** : SPC LACI

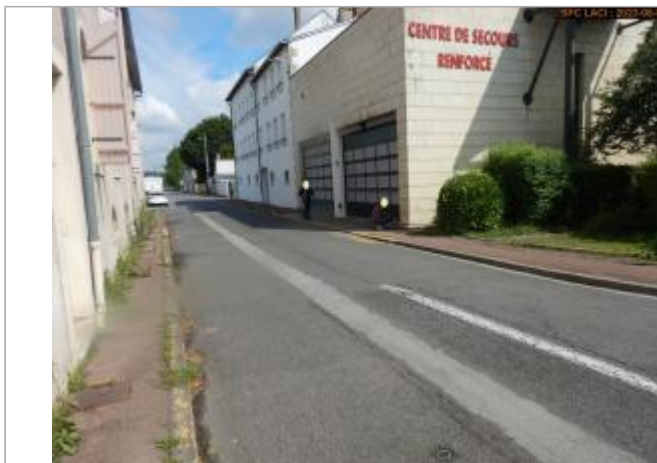
Vue du site en 2023

**Commentaires** : Ce site se trouve sur le Boulevard du Docteur Galvaing, au numéro 5 au niveau du Centre d'Incendie et de Secours de Decize. Plus précisément, il se situe sur le coin de la porte du garage côté fin de rue.
