Commune : **OTA**Rivière : **Porto****Rive gauche du Porto - Marine de Porto - Restaurant Gina****1**

Code : 24\_PORTO\_S\_2

**SOURCE DE REPÉRAGE : RELEVÉS LAISSES SUITE À LA CRUE DU 04/11/2023 DU PORTO - 07/11/2023**

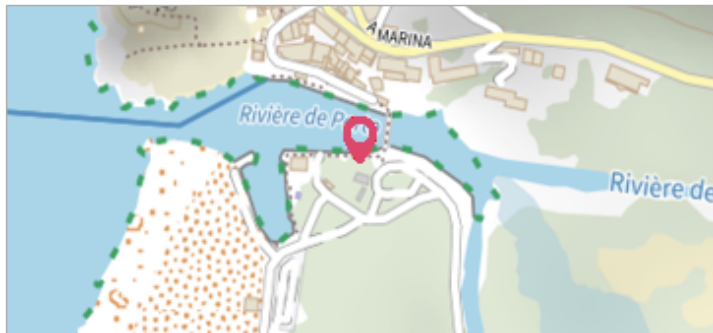
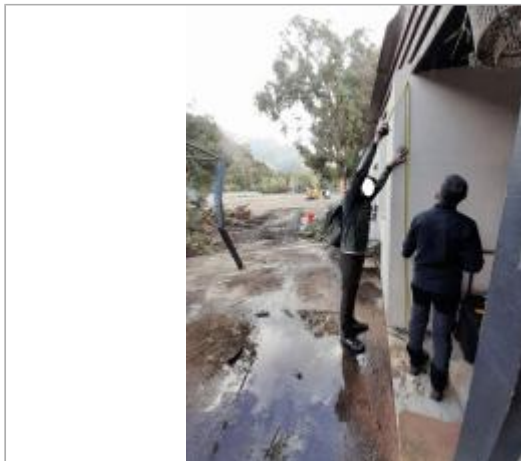
Vue du site, DDT2A, 2023

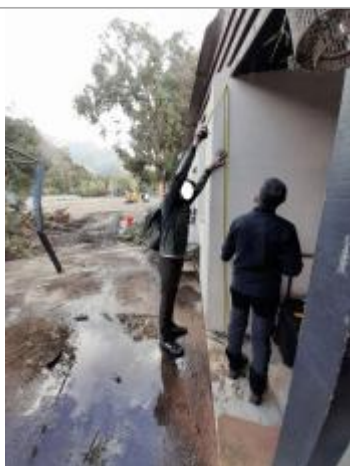
**4 Novembre 2023**Altitude calculée de l'eau : **non déterminé**Nature de l'inondation : **Débordement de cours d'eau**Nature du repère : **Laisse d'inondation****Commentaires** : Traces sur mur extérieur du restaurant Gina.**GÉNÉRAL**

Vue rapprochée du repère, DDT2A, 2023

Différence entre le niveau d'eau et la référence (en m) : 2.430 m
