Commune : **OTA**Rivière : **Porto****Rive droite du Porto - Marine de Porto - Restaurant L'Ora****1** Repère(s) sur le site**GÉNÉRAL**

Code : 24_PORTO_S_3

Code : 24_PORTO_R_3_1

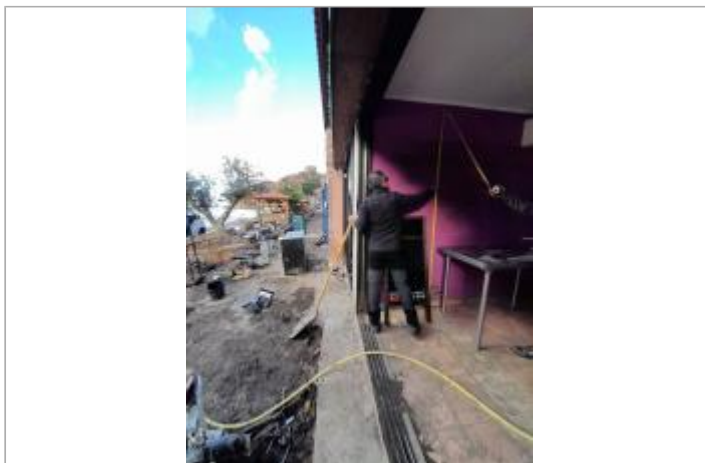
Vue du site, DDT2A, 2023

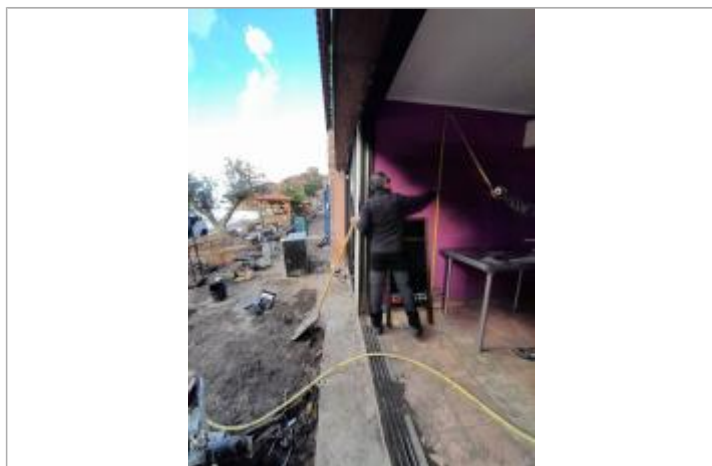
**4 novembre 2023**Nature de l'inondation : **Débordement de cours d'eau**Altitude calculée de l'eau : **non déterminé**Nature du repère : **Laisse d'inondation****Commentaires** : Traces sur mur dans restaurant le L'Ora.**GÉNÉRAL**

Vue rapprochée du repère, DDT2A, 2023

Commentaires sur le nivellement : Hauteur depuis le quai: 2,16 m mesuré dans le restaurant plus 30cm hauteur de marche

Différence entre le niveau d'eau et la référence (en m) : 2.460 m
