Commune : **OTA**Rivière : **Porto****Rive droite du Porto - Marine de Porto - Quai****1** Repère(s) sur le site**GÉNÉRAL**

Code : 24_PORTO_S_5

**4 Novembre 2023**Nature de l'inondation : **Débordement de cours d'eau**Altitude calculée de l'eau : **non déterminé**Nature du repère : **Photographie****Commentaires** : Limite PHE sur quai en rive droite.**GÉNÉRAL**

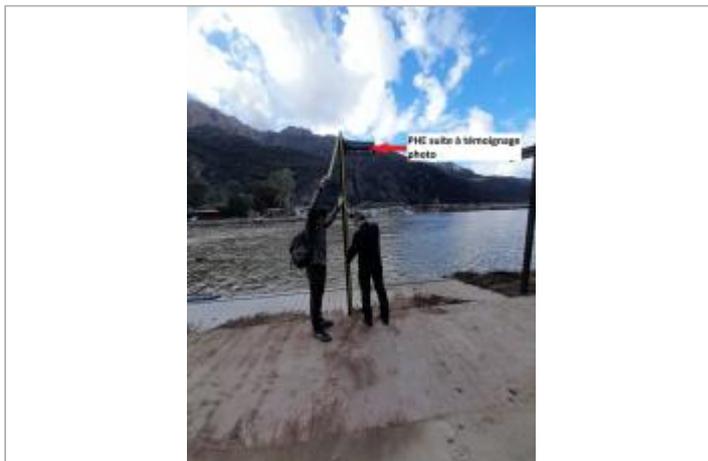
Vue du site, DDT2A, 2023

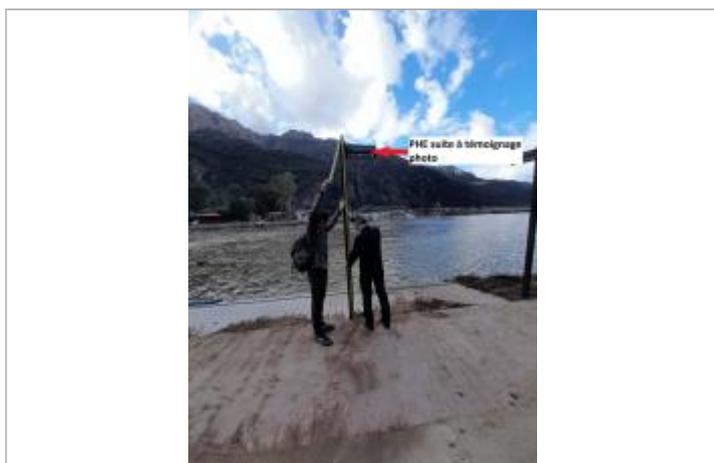
Vue rapprochée du repère, DDT2A, 2023

État du repère : Disparu

Différence entre le niveau d'eau et la référence (en m) : 2.700 m
