Commune : **OTA**Rivière : **Porto****Rive droite du Porto - Marine de Porto - Terrasse Gelateria****1**

Code : 24\_PORTO\_S\_6

**SOURCE DE REPÉRAGE : RELEVÉS LAISSES SUITE À LA CRUE DU 04/11/2023 DU PORTO - 07/11/2023**

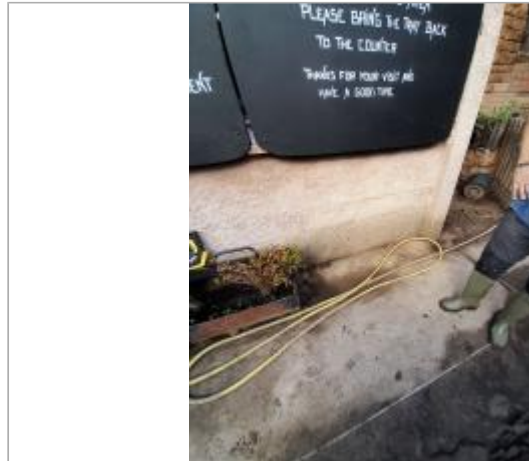
Vue du site, DDT2A, 2023

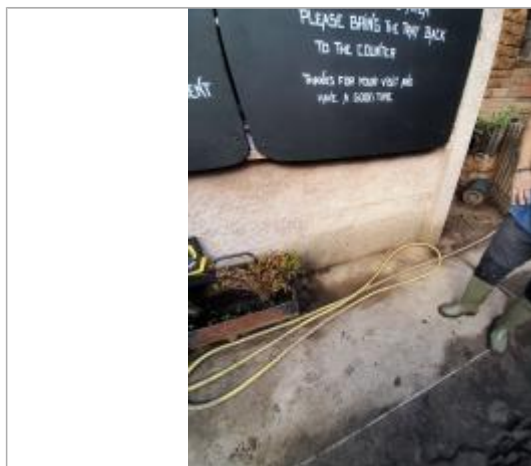
Code : 24\_PORTO\_R\_6\_1

**4 Novembre 2023**Altitude calculée de l'eau : **non déterminé**Nature de l'inondation : **Débordement de cours d'eau**Nature du repère : **Laisse d'inondation****Commentaires** : Trace sur mur de la terrasse située en hauteur par rapport au quai.**GÉNÉRAL**

Vue rapprochée du repère, DDT2A, 2023

Différence entre le niveau d'eau et la référence (en m) : 0.630 m
