Commune : **OTA**Rivière : **Porto****Rive gauche du Porto - Marine de Porto - Plage #1****1** Repère(s) sur le site**GÉNÉRAL**

Code : 24_PORTO_S_7

Code : 24_PORTO_R_7_1

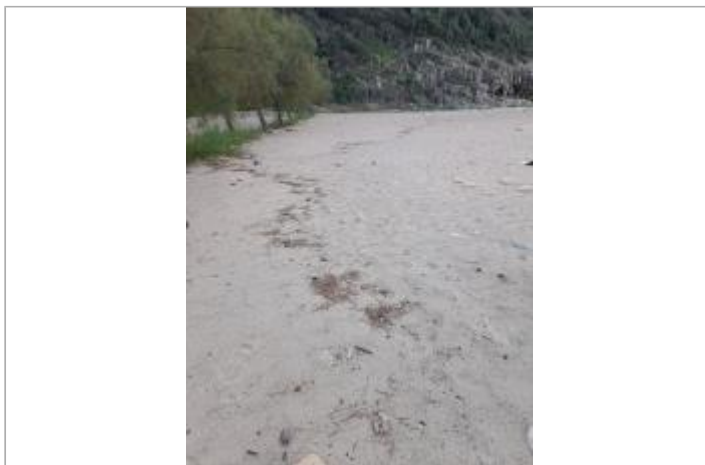
Vue du site, DDT2A, 2023
