Commune : **OTA**Rivière : **Porto****Rive gauche du Porto - Marine de Porto - Plage #2****1** Repère(s) sur le site**GÉNÉRAL**

Code : 24\_PORTO\_S\_8

Date de mise à jour : 16/02/2024

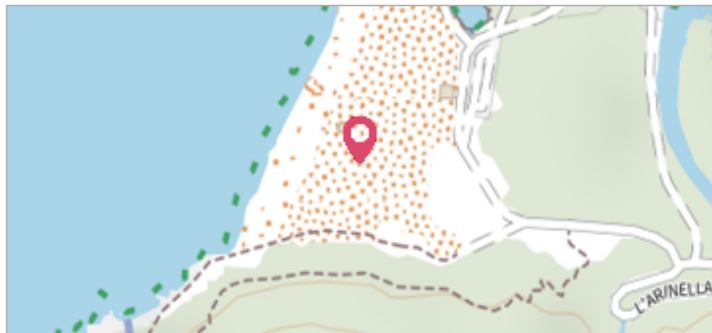
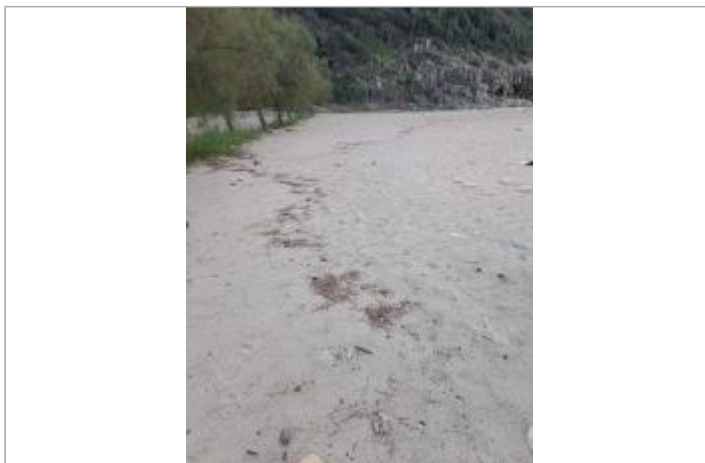
Vue du site, DDT2A, 2023
